COMUNE DI  
**TISSI**  
( PROV. DI SASSARI )

TAVOLA  
**4**

AMPLIAMENTO CIMITERO COMUNALE  
E SISTEMAZIONE AREE ACCESSORIE

PROFILO MURO:  
INDIVIDUAZIONE CRITICITA'

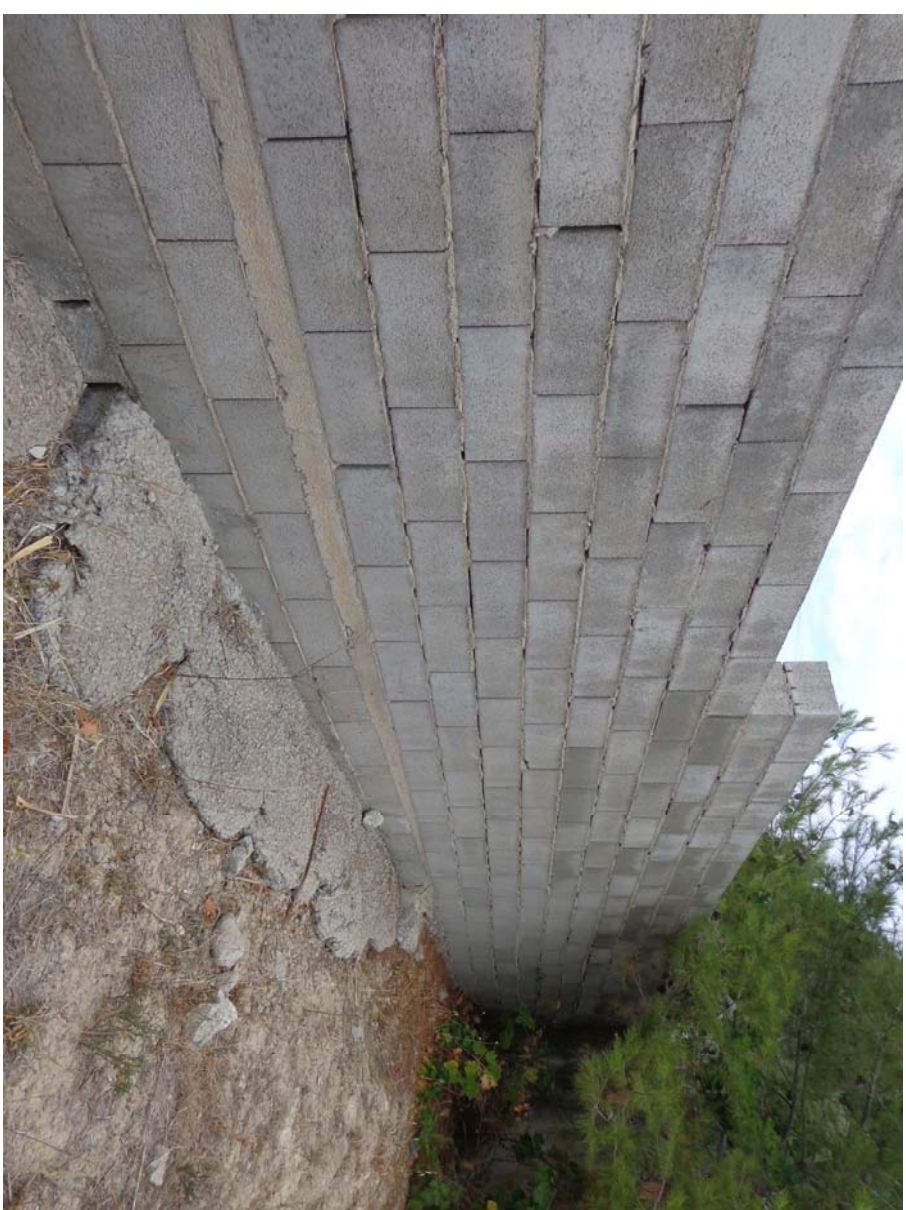
1 Fondazione muro di dimensione variabile realizzata con cls di bassa qualità e con fondo non orizzontale

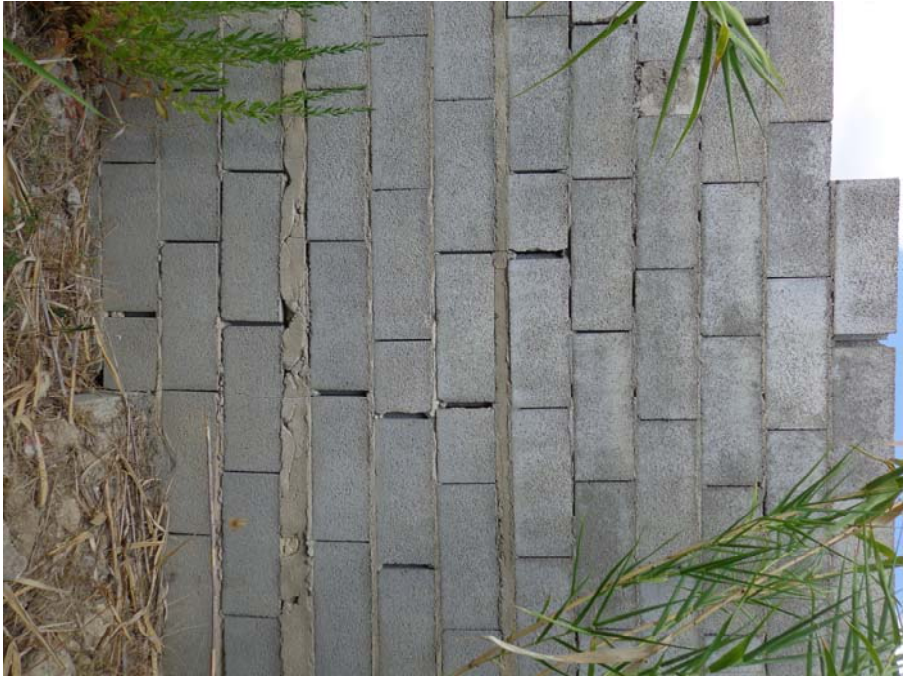
2 Posa in opera dei blocchi non corretta. Sbloccato accostamento dei blocchi. Le sagomature laterali dei blocchi non si compensano. Giunti verticali non sfalsati (in alcuni tratti). Pratica attuata diffusamente sul muro come indicato su profilo dal seguente simbolo:

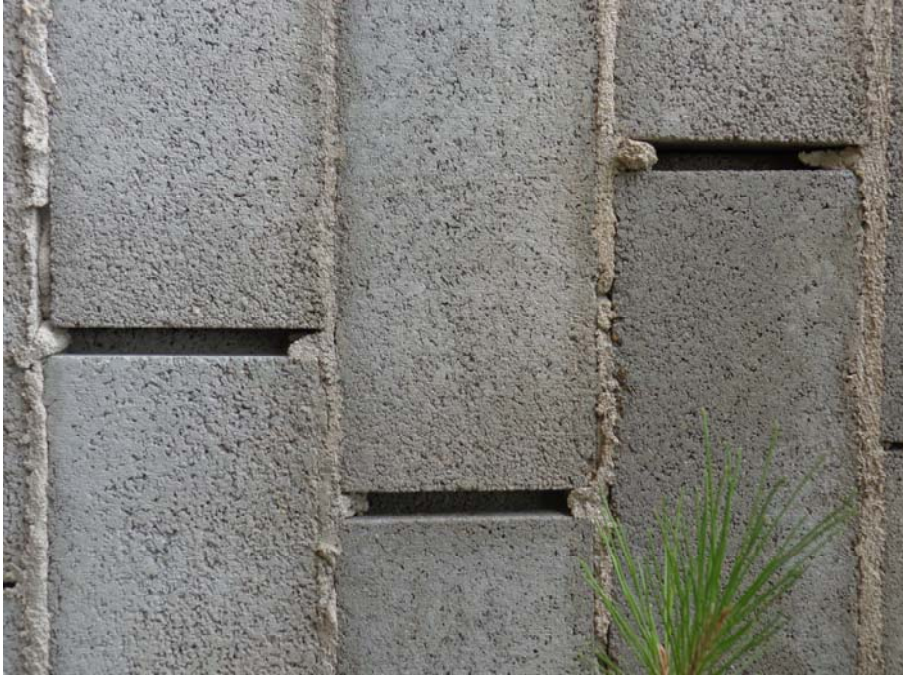
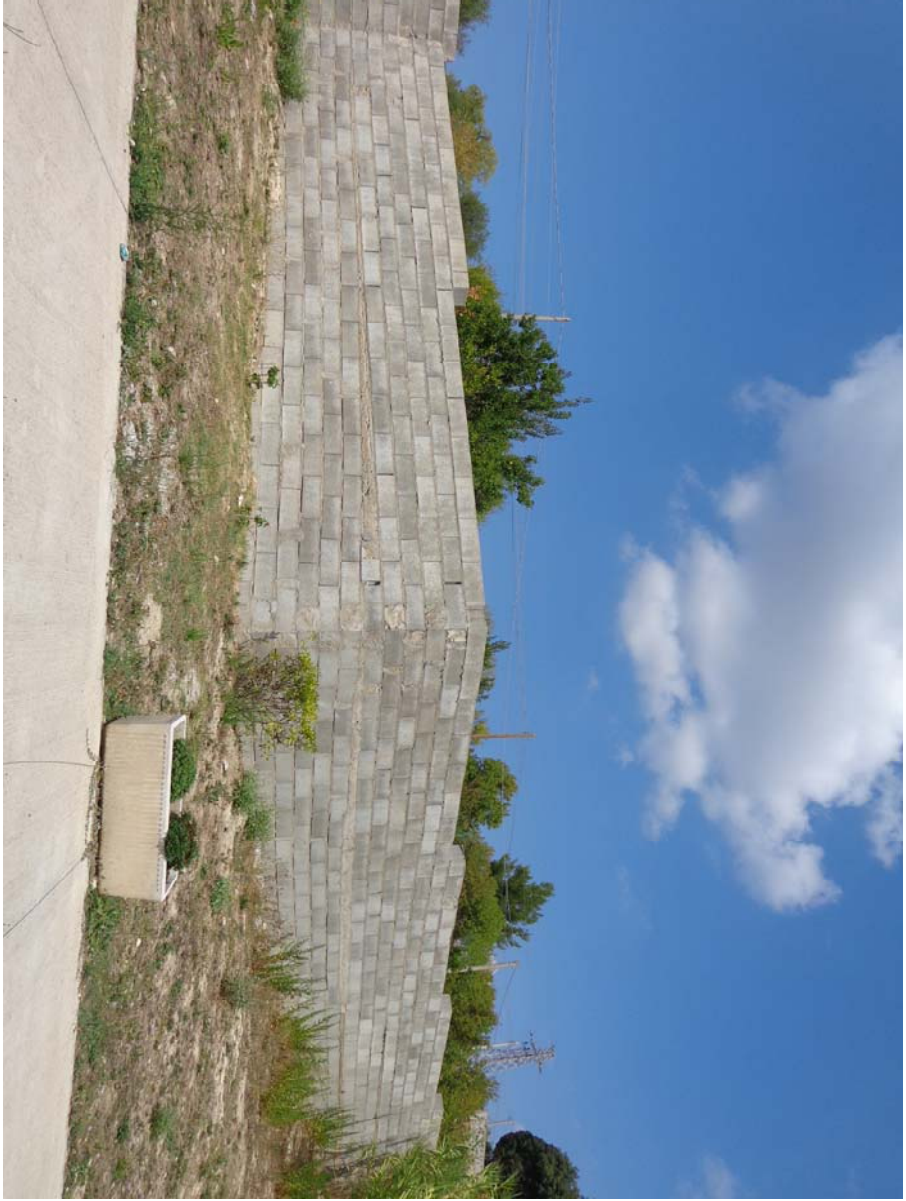
3 Presenza di uno o più riparti di livelloamento a diverse altezze della muratura.

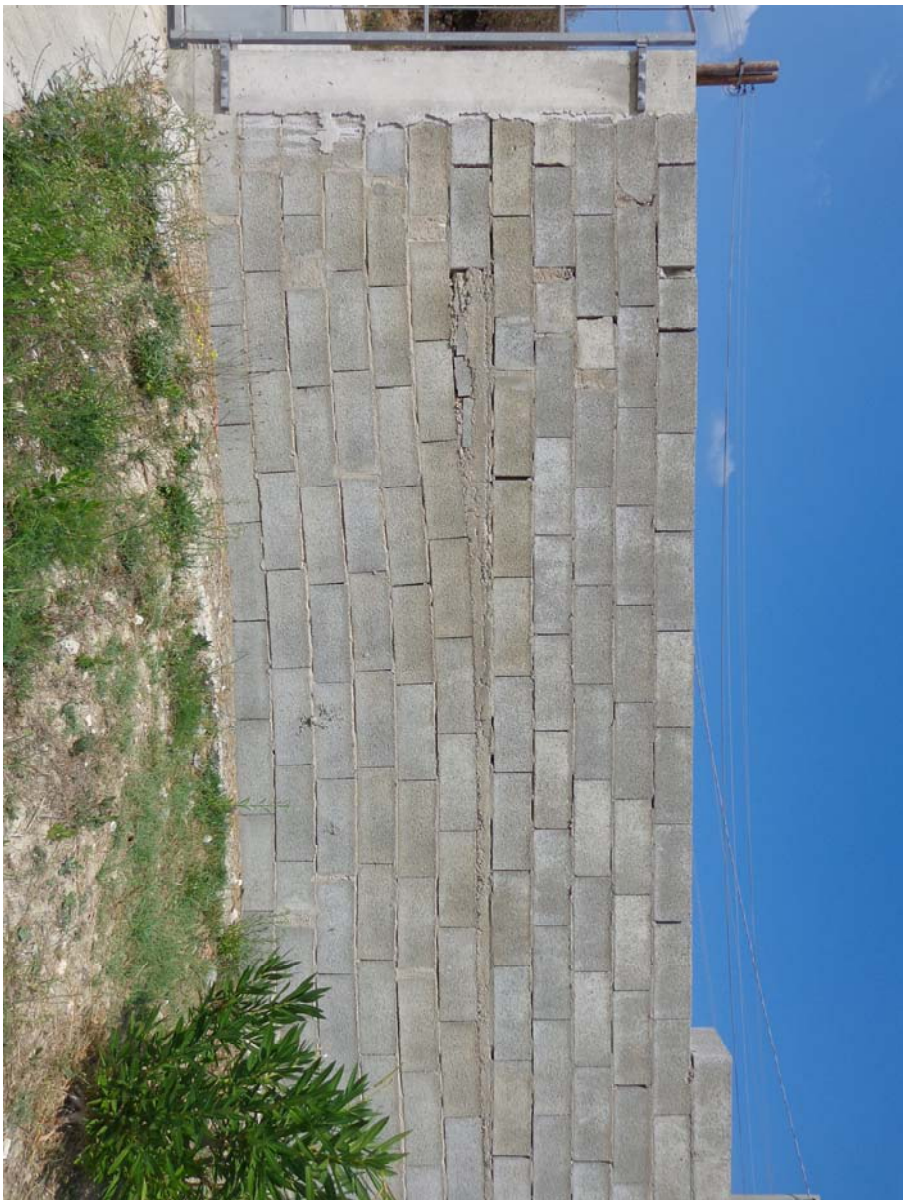
4 Piano di posa non perfettamente livellato che ha pregiudicato l'allineamento dei corsi orizzontali del muro.

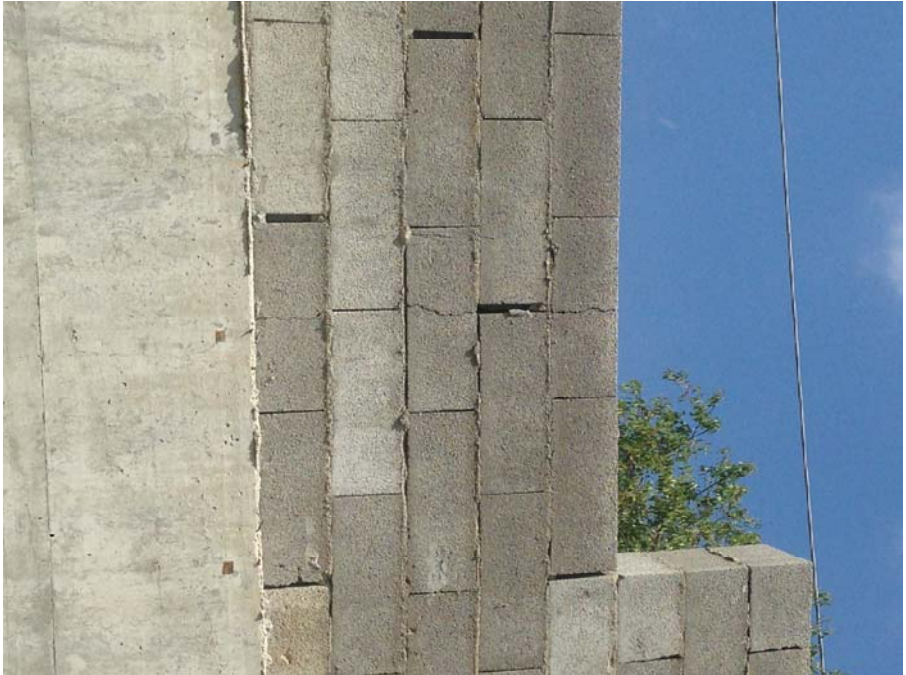
5 Fessurazione dei blocchi con presenza di lesioni su tutta l'altezza delle muratura.

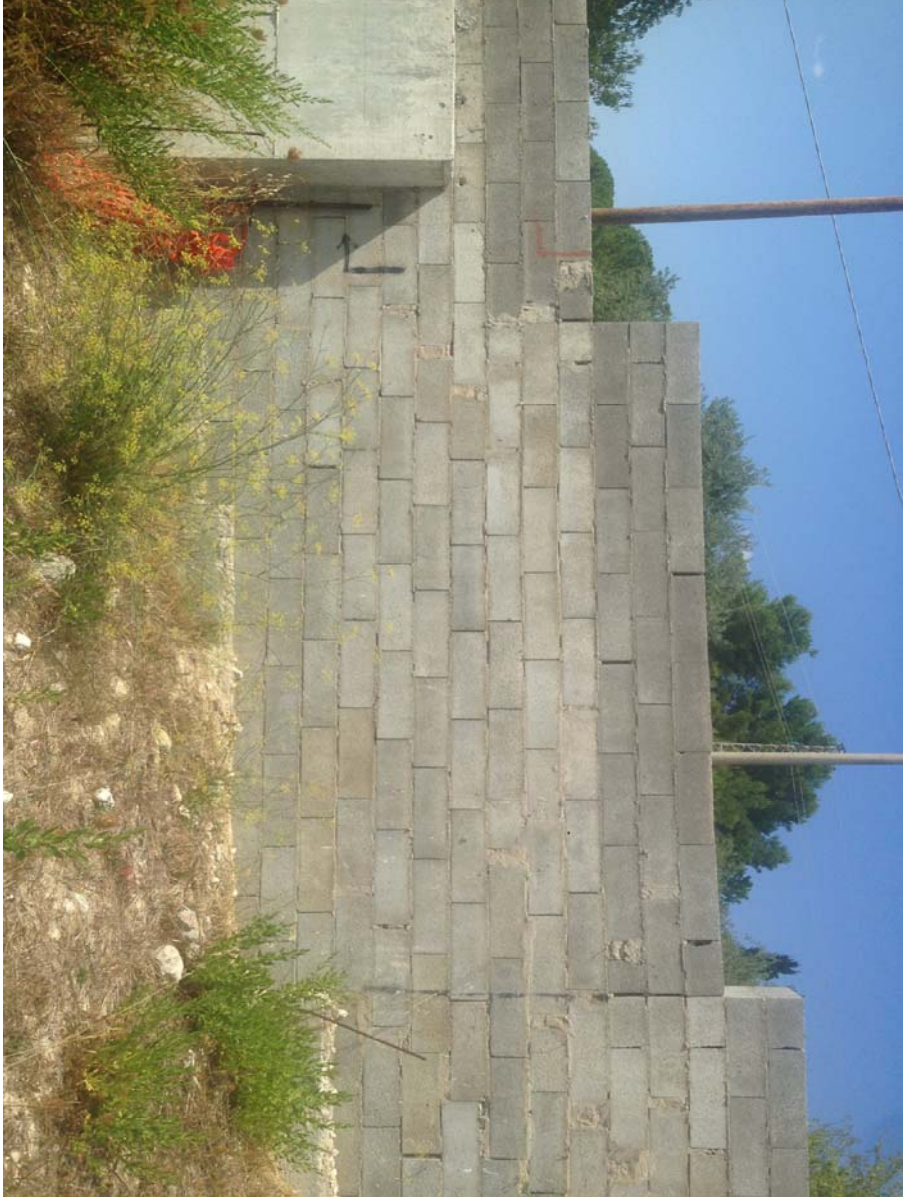
6 Mancato ammassamento di uno o più file di blocchi.
