Provincia dell'Ogliastra
Comune di Villagrande Strisaili
Frazione Villanova strisaili

OPERE DI SISTEMAZIONE IDROGEOLOGICA – BACCU ARTHACCI

DETTAGLI FOTOGRAFICI E SIMULAZIONI FOTOREALISTICHE

PROGETTO ESECUTIVO

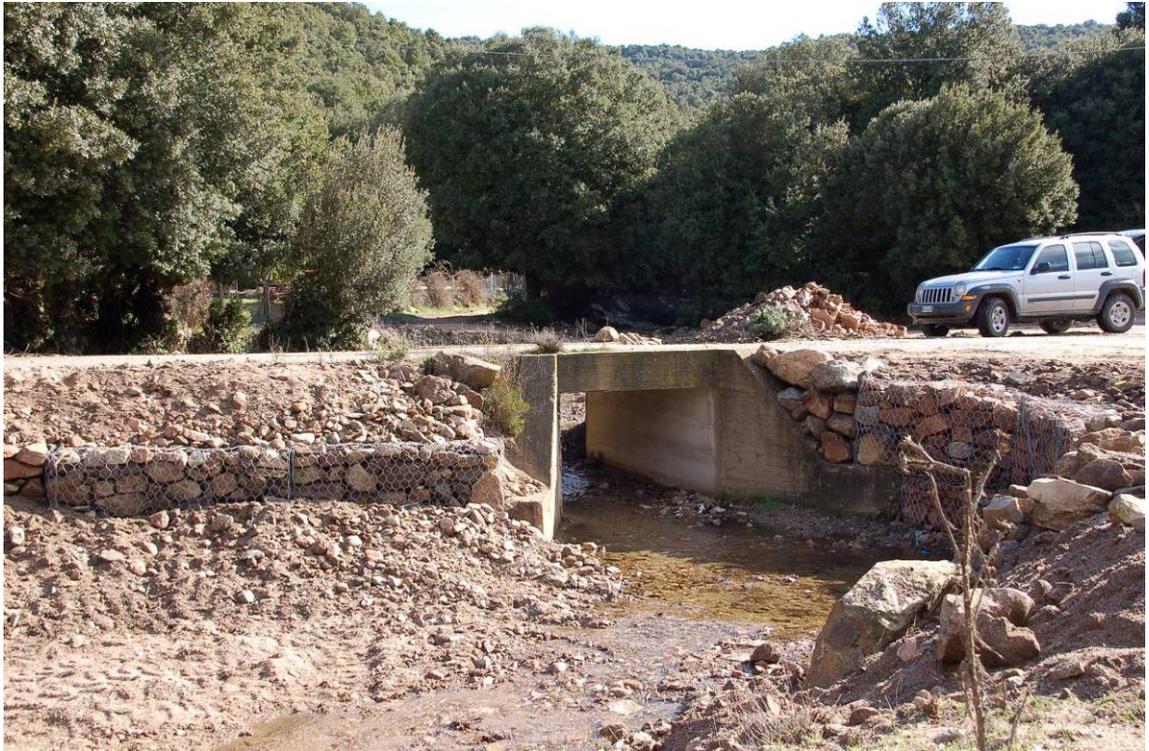
FIGURA 1 - ATTRAVERSAMENTO DEL RIO GAMBASUNTAS SULLA STRADA S'ARCUTZU ANTE OPERAM: DEGRADO DELLE PROTEZIONI SPONDALE E CROLLO DI MASSI IN ALVEDO

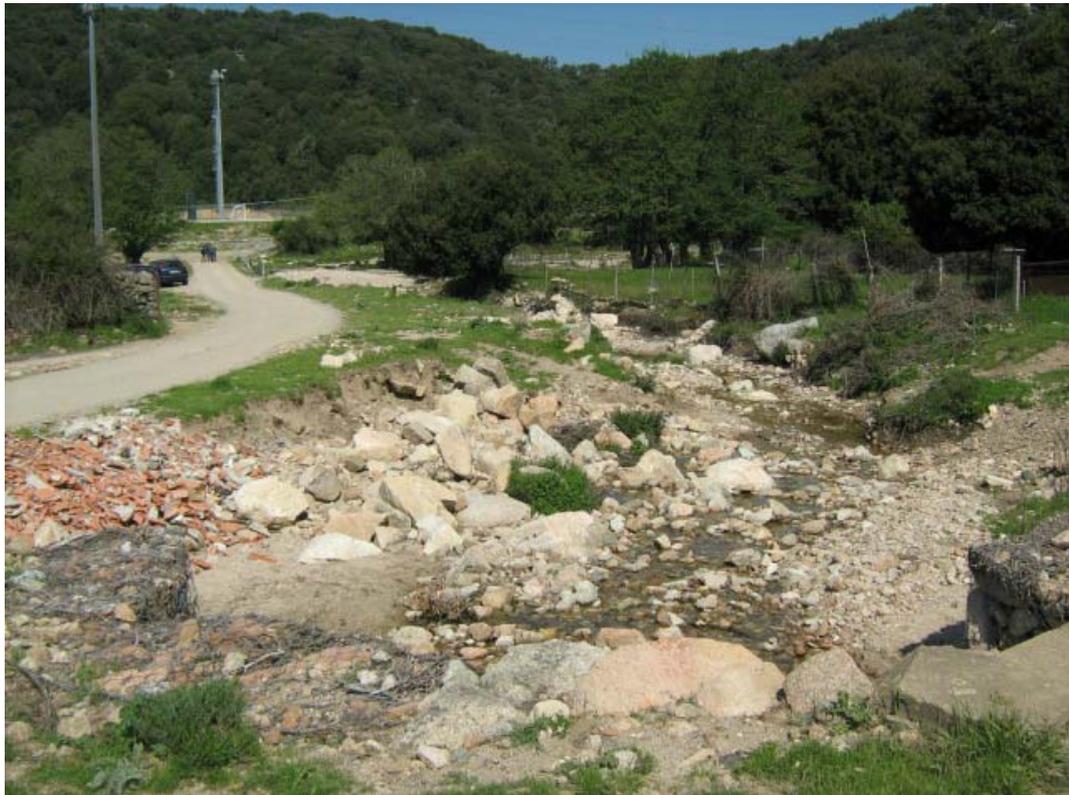
FIGURA 2 - RIO GAMBASUNTAS A VALLE DELL'ATTRAVERSAMENTO.

ANTE OPERAM: DEGRADO DELLE PROTEZIONI SPONDALE E PRESENZA DI RIFIUTI

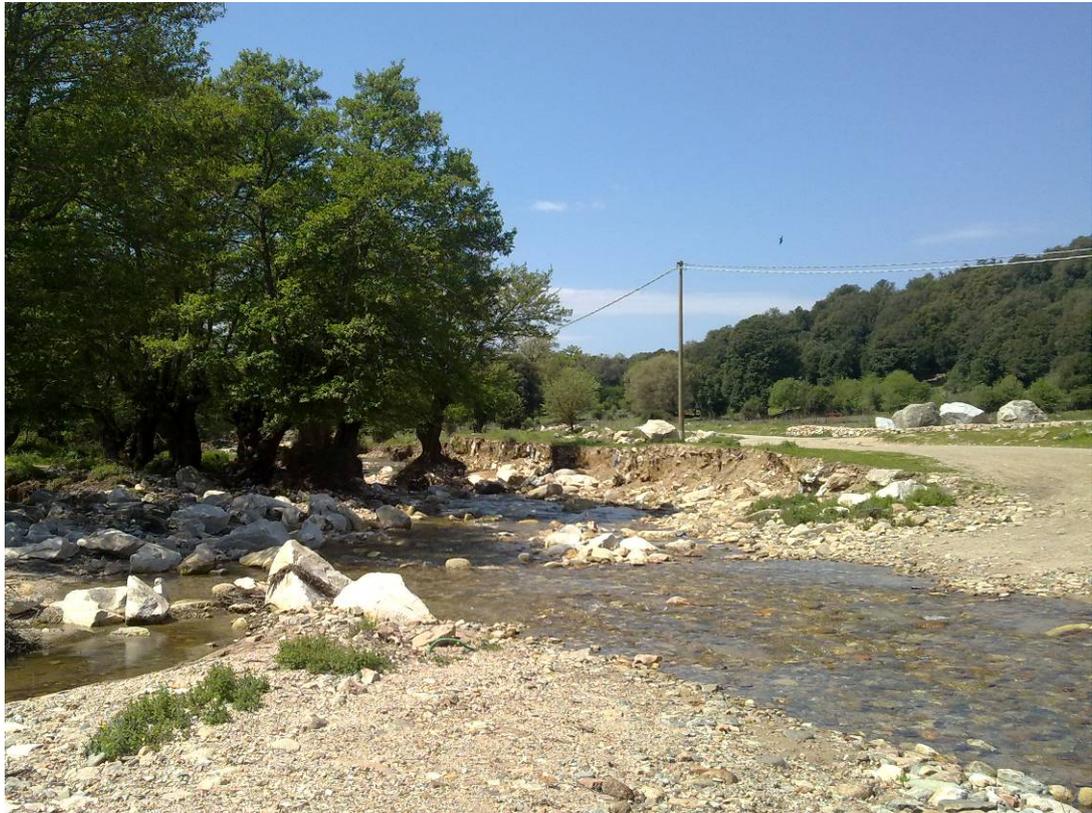
FIGURA 3 TRONCO FLUVIALE RETTILINEO

ANTE OPERAM DEL TRATTO SOGGETTO AD EROSIONE

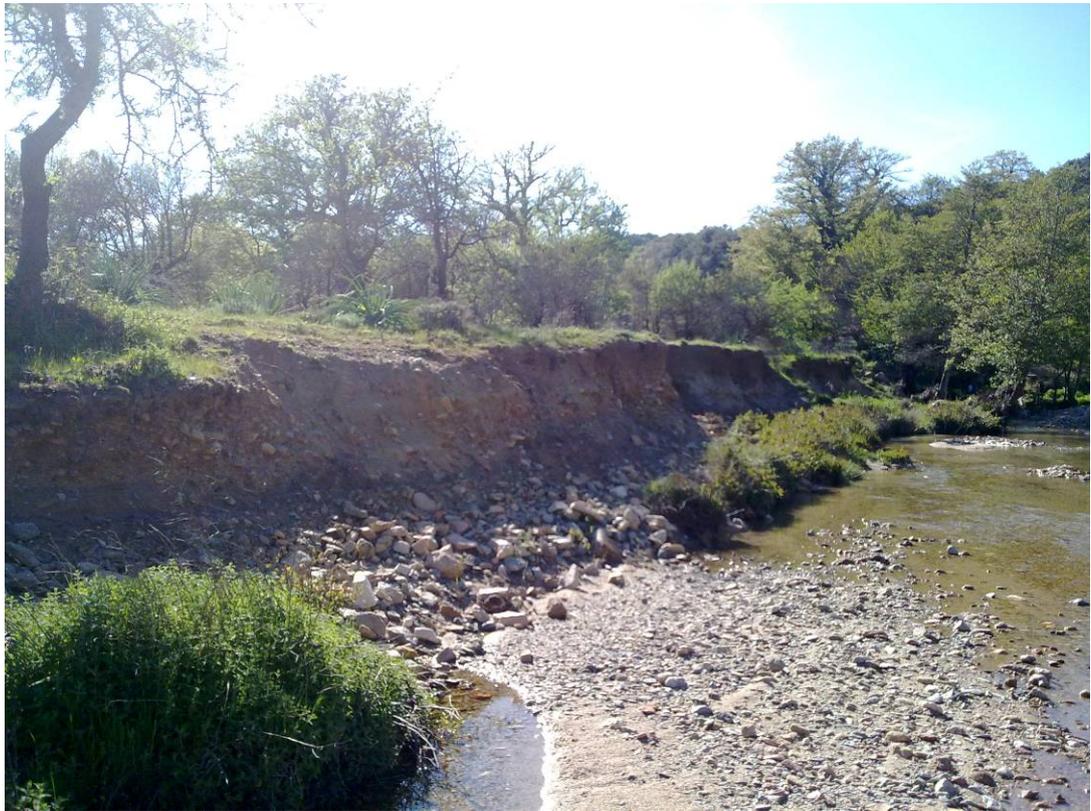
FIGURA 4 DETTAGLIO DELLA SPONDA IN EROSIONE
ANTE OPERAM DELLA SPONDA IN EROSIONE

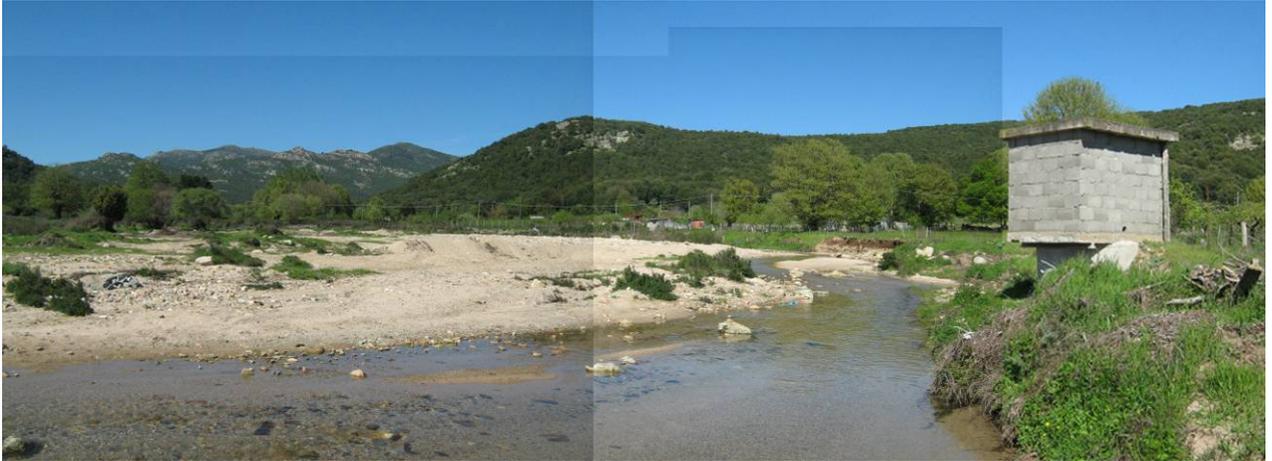
FIGURA 5 ANSA FLUVIALE IN EROSIONE - PROCESSO DI MEANDRIZZAZIONE

ANTE OPERAM: PANORAMICA DELL'ALVEDO ATTIVATO DALL'ALLUVIONE DEL 2004

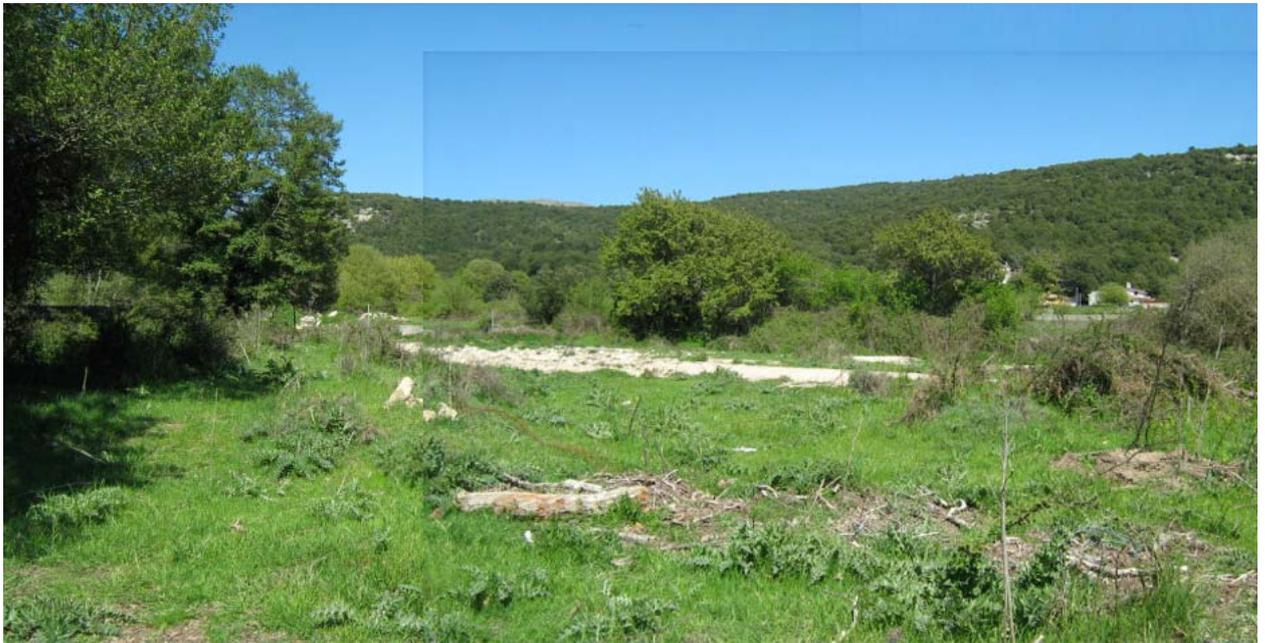
FIGURA 6 COMPLUVIO URBANO (SEZ.27)

ANTE OPERAM DELLA ZONA INTERRITA DAI SEDIMENTI ALLUVIONALI

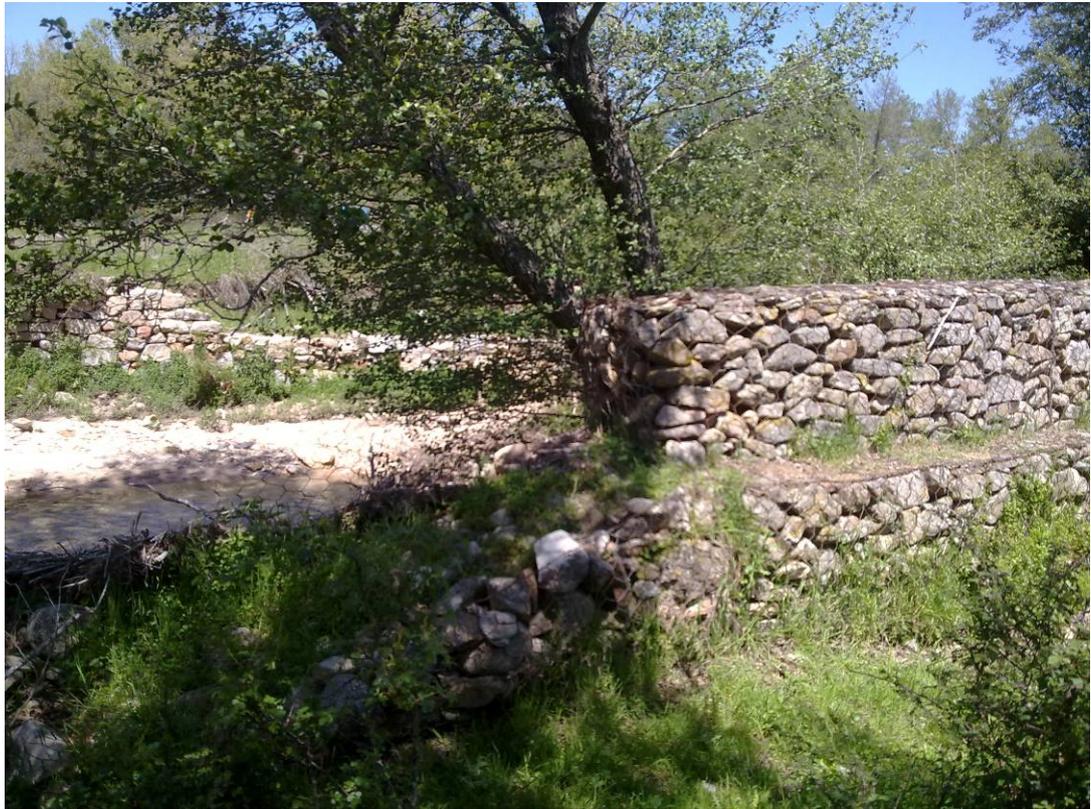
**FIGURA 7 GABBIONATE ALLA CONFLUENZA CON IL COMPLUVIO URBANO (SEZ.27)
ANTE OPERAM DEGRADO DELLE GABBIONATE SOGGETTE A CROLLO**

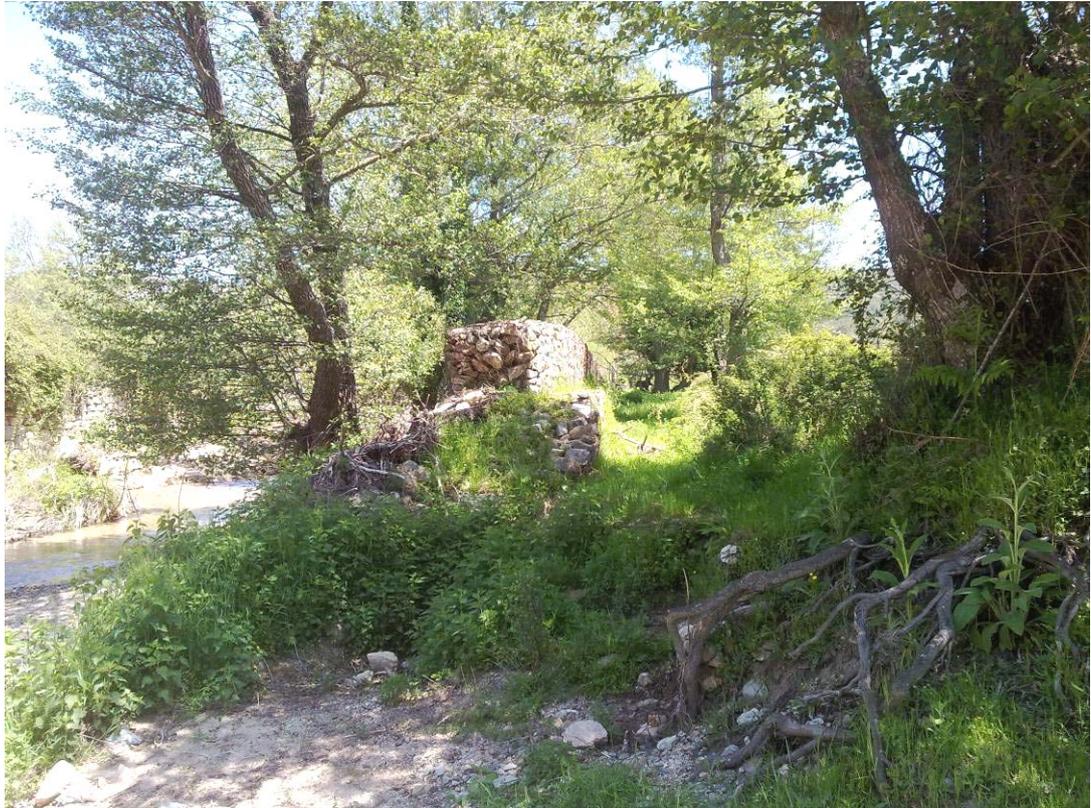
**FIGURA 8 CONFLUENZA TRA IL COMPLUVIO URBANO ED IL RIO BACCU ARTHACCI
ANTE OPERAM – VEDUTA FRONTALE DELLE GABBIONATE DEGRADATE**

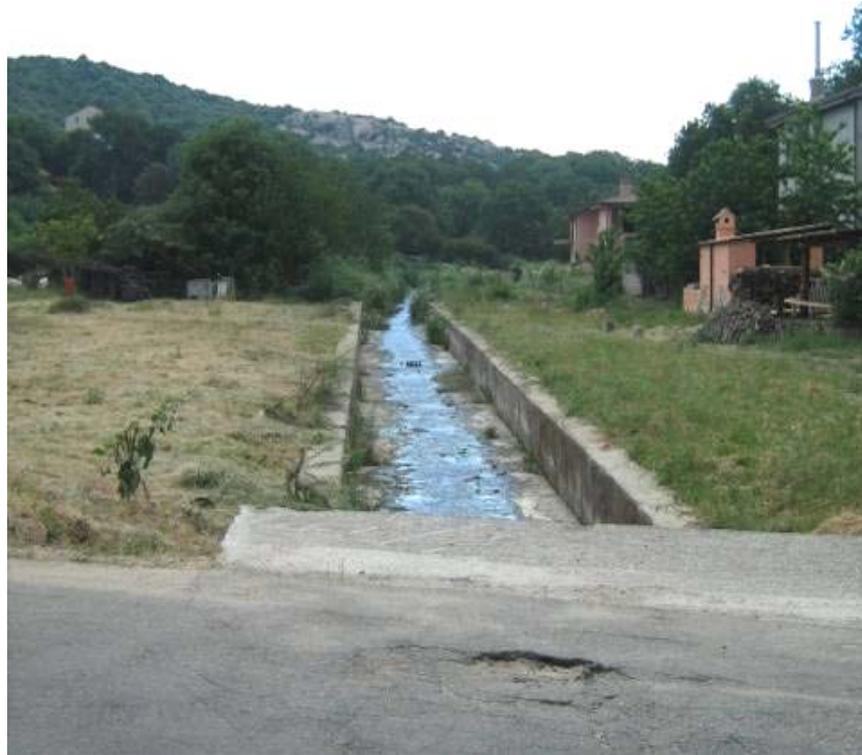
**FIGURA 10 RIO SU STERZU – ATTRAVERSAMENTO SU VIA FLUMENDOSA
ANTE OPERAM DEL TRATTO A MONTE DELL’ATTRAVERSAMENTO**

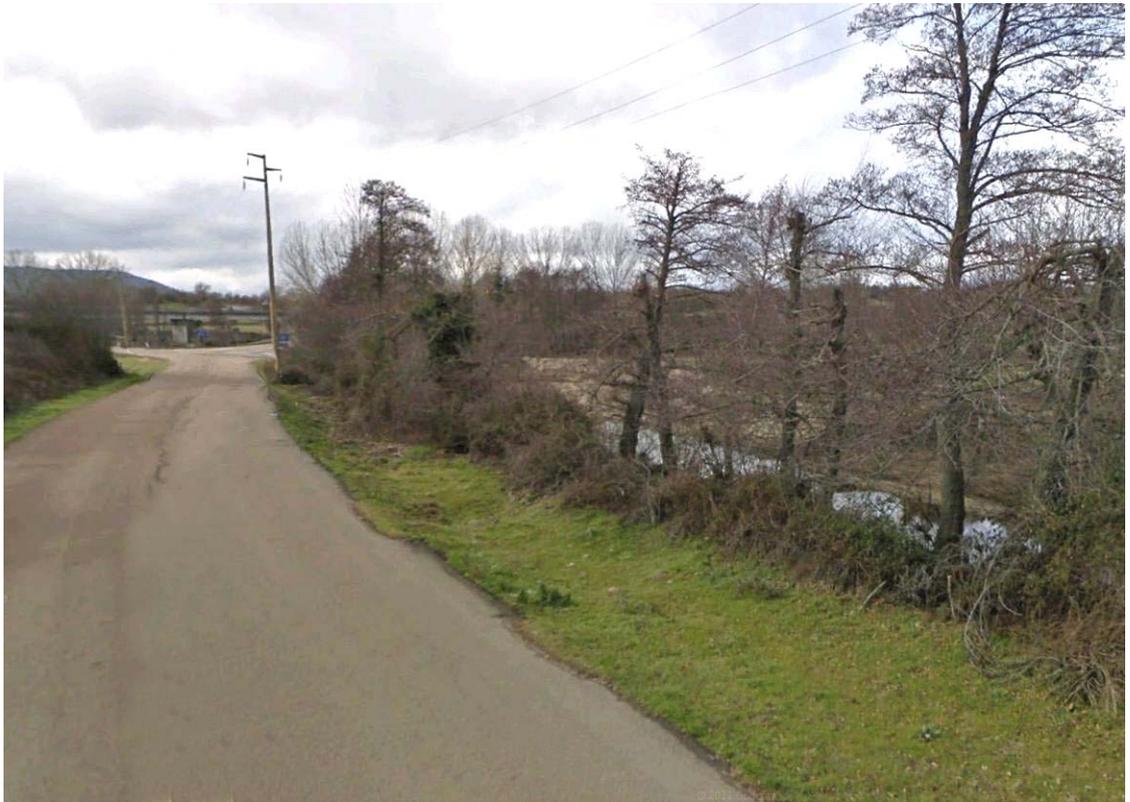
FIGURA 1 1 VIA FLUMENDOSA – SVINCOLO STRADALE SULLA SS 389
ANTE OPERAM DEL TRATTO DI VALLE SOGGETTO AD ALLAGAMENTO

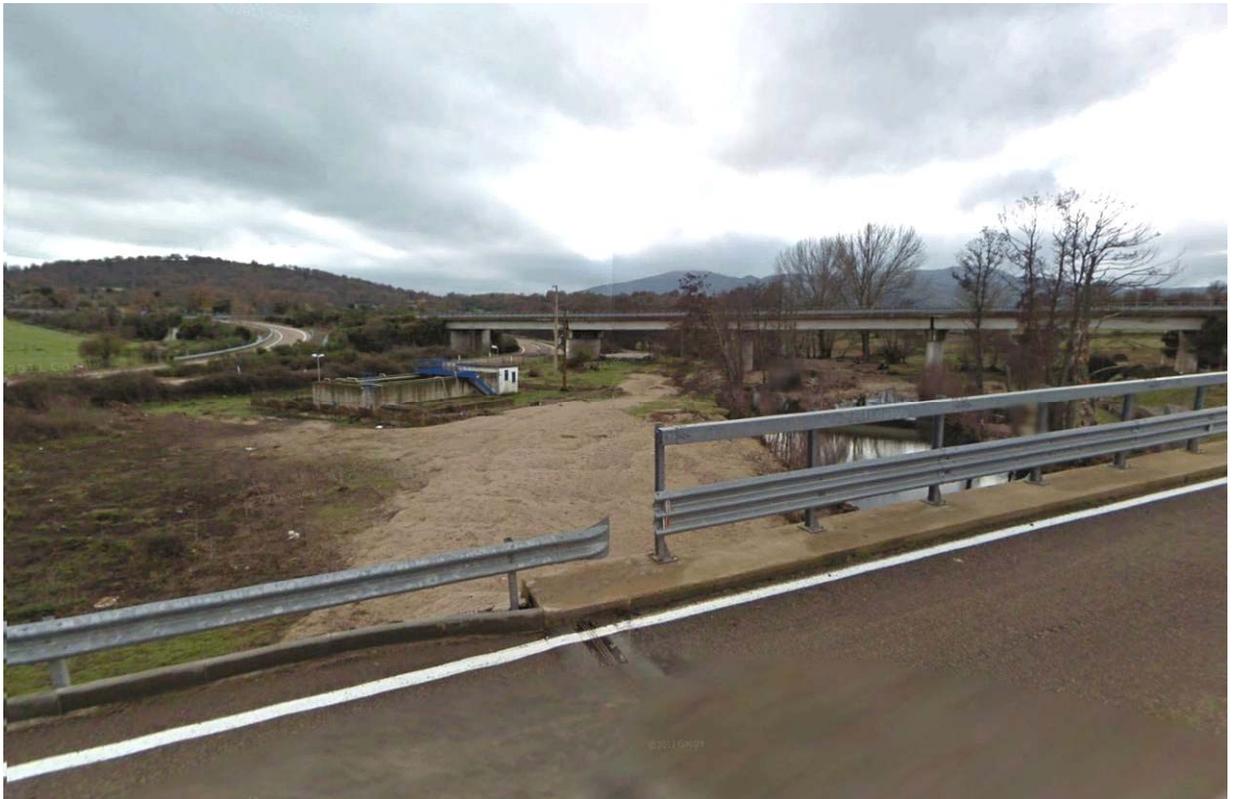
FIGURA 12 AREA DI SEDIME DEL DEPURATORE E DELLO SVINGOLO STRADALE

ANTE OPERAM DELL'AREA DI ESONDAZIONE NEI PRESSI DEL DEPURATORE COMUNALE
