COMUNE DI SETZU

Verifiche di sicurezza delle infrastrutture esistenti di
attraversamento viario del reticolo idrografico
ai sensi della DCI n.2 del 17/10/2017

CENSIMENTO E SCHEDE ATTRAVERSAMENTI

**CENSIMENTO INFRASTRUTTURE ESISTENTI DI ATTRAVERSAMENTO VIARIO
DEL RETICOLO IDROGRAFICO
COMUNE DI SETZU – I705**

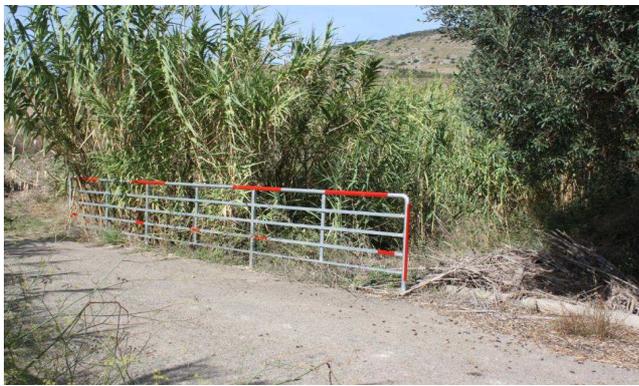
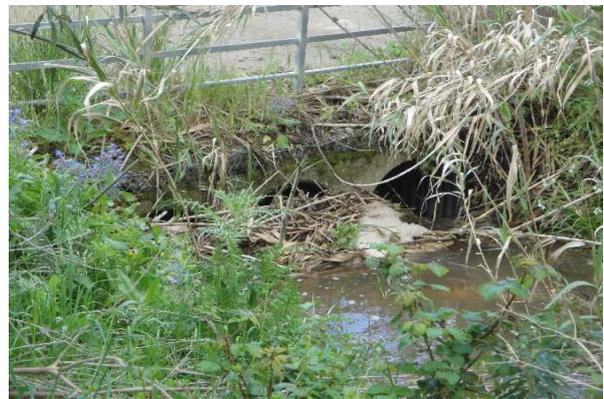
2. Immagini

1. Identificazione	
1.1. Corso d'acqua attraversato	RIU DI BARESSA
1.2. Codice del Ponte/attraversamento	Attraversamento non inserito nel repertorio delle infrastrutture di attraversamento viario o ferroviario del reticolo idrografico della Sardegna
1.3. Infrastruttura a cui appartiene l'opera	RIU DI BARESSA in ambito urbano
1.4. Comune in cui ricade l'attraversamento	SETZU
1.5. Descrizione	L'attraversamento è costituito da quattro tubolari in cemento DN 800

5. Caratteristiche morfologiche dell'alveo (da compilare solo per le opere per le quali è prescritta la verifica di sicurezza)	
5.1 Tipo alveo attuale	CANALE IN TERRA CON ALVEO INCISO. SOPRALLUGO DIRETTO
5.2 Evoluzione planimetrica del tratto di corso d'acqua (fenomeni pregressi, tendenza attuale)	NON SONO DISPONIBILI RISULTATI DI STUDI GEOMORFOLOGICI
5.3 Stabilità del fondo alveo (fenomeni pregressi, tendenza attuale)	NON SONO DISPONIBILI RISULTATI DI STUDI GEOMORFOLOGICI
5.4 Sezione media dell'alveo di piena	SEZIONE IRREGOLARE
5.5 Pendenza media del tratto adiacente il ponte (da rilievo topografico, da profilo di piena)	0.05
5.6 Granulometria alveo (rilievi diretti, da sopralluogo)	DA UN RILIEVO DIRETTO NON SI RISCONTRANO SEDIMENTI
5.7 Presenza di materiale vegetale in alveo	AL MOMENTO DEL SOPRALLUGO SI RISCONTRA LA PRESENZA DI CANNE E VEGETAZIONE ARBUSTIVA

6.2 Analisi idraulica (da compilare solo per le opere per le quali è prescritta la verifica di sicurezza)	
6.2.1 Portata di progetto (m³/s)	77.26
6.2.3 Velocità media in alveo (m/s)	3.45
6.2.4 Velocità media in golena (m/s)	-
6.2.5 Effetto di rigurgito dell'attraversamento	La strada funge da sbarramento e la corrente lenta tende a sollevarsi sino a raggiungere il rilevato stradale per poi sormontarlo lungo un ampio fronte
6.2.6 Livello idrico massimo (m)	1.4
6.2.7 Franco idraulico (m)	COLLETTORI IN PRESSIONE
6.2.8 Scalzamento sulle fondazioni (pile, spalle, rilevati di accesso) rilevato a seguito di sopralluogo	-
Valori riferiti alle condizioni critiche	
6.2.9 Portata critica (m³/s)	L'esiguità della sezione idraulica non ne consente il calcolo
6.2.10 Tempo di ritorno critico (anni)	L'esiguità della sezione idraulica non ne consente il calcolo

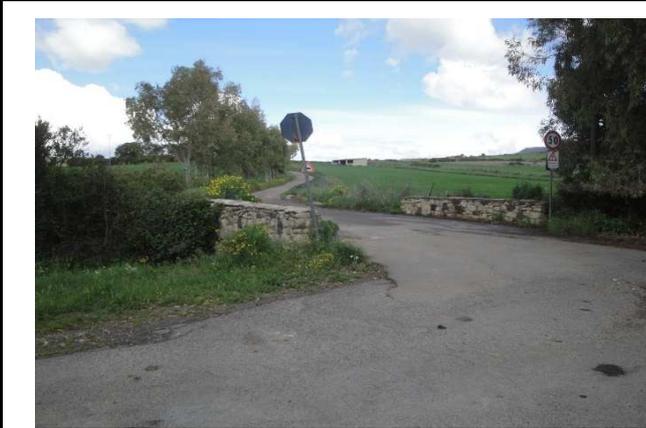
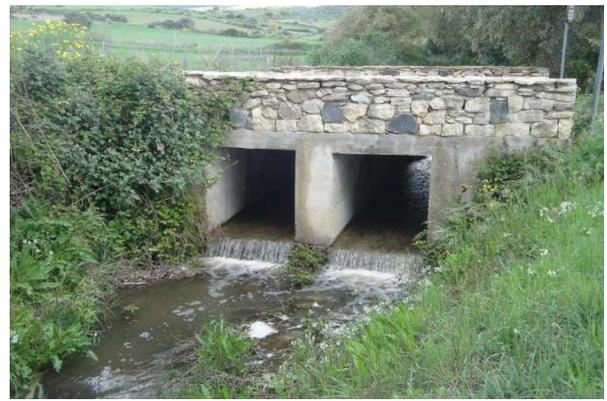
2. Immagini

1. Identificazione	
1.1. Corso d'acqua attraversato	RIU DI BARESSA
1.2. Codice del Ponte/attraersamento	I705_SC_0007
1.3. Infrastruttura a cui appartiene l'opera	RIU DI BARESSA in ambito urbano
1.4. Comune in cui ricade l'attraversamento	SETZU
1.5. Descrizione	L'attraversamento è costituito da un doppio scatolare in cemento costruito in opera, con dimensioni base = 1.20 m e altezza = 1.25 m

5. Caratteristiche morfologiche dell'alveo (da compilare solo per le opere per le quali è prescritta la verifica di sicurezza)	
5.1 Tipo alveo attuale	CANALE IN TERRA CON ALVEO INCISO. SOPRALLUGO DIRETTO
5.2 Evoluzione planimetrica del tratto di corso d'acqua (fenomeni pregressi, tendenza attuale)	NON SONO DISPONIBILI RISULTATI DI STUDI GEOMORFOLOGICI
5.3 Stabilità del fondo alveo (fenomeni pregressi, tendenza attuale)	NON SONO DISPONIBILI RISULTATI DI STUDI GEOMORFOLOGICI
5.4 Sezione media dell'alveo di piena	SEZIONE IRREGOLARE
5.5 Pendenza media del tratto adiacente il ponte (da rilievo topografico, da profilo di piena)	0.01
5.6 Granulometria alveo (rilievi diretti, da sopralluogo)	DA UN RILIEVO DIRETTO NON SI RISCOVRANO SEDIMENTI
5.7 Presenza di materiale vegetale in alveo	AL MOMENTO DEL SOPRALLUGO NON SI RISCOVRAVA LA PRESENZA DI VEGETAZIONE ARBUSTIVA

6.2 Analisi idraulica (da compilare solo per le opere per le quali è prescritta la verifica di sicurezza)	
6.2.1 Portata di progetto (m³/s)	82.08
6.2.3 Velocità media in alveo (m/s)	3.98
6.2.4 Velocità media in golena (m/s)	1.327
6.2.5 Effetto di rigurgito dell'attraversamento	La strada funge da sbarramento e la corrente lenta tende a sollevarsi sino a raggiungere il rilevato stradale per poi sormontarlo lungo un ampio fronte
6.2.6 Livello idrico massimo (m)	1.75
6.2.7 Franco idraulico (m)	SCATOLARI IN PRESSIONE
6.2.8 Scalzamento sulle fondazioni (pile, spalle, rilevati di accesso) rilevato a seguito di sopralluogo	-
Valori riferiti alle condizioni critiche	
6.2.9 Portata critica (m³/s)	5.19
6.2.10 Tempo di ritorno critico (anni)	1 ANNO

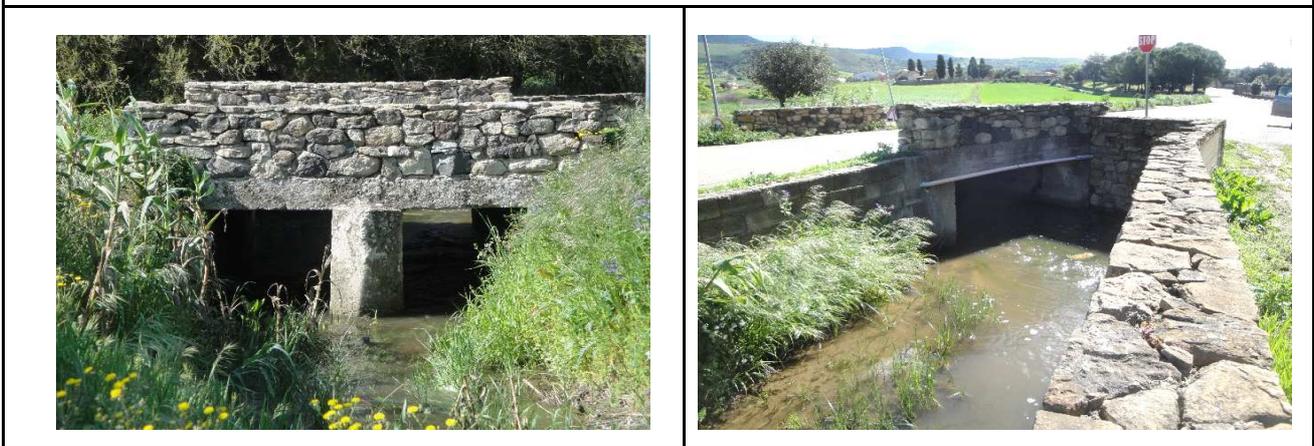
2. Immagini

1. Identificazione	
1.1. Corso d'acqua attraversato	RIU DI BARESSA
1.2. Codice del Ponte/attraersamento	I705_SC_0008
1.3. Infrastruttura a cui appartiene l'opera	RIU DI BARESSA in ambito extraurbano
1.4. Comune in cui ricade l'attraversamento	SETZU
1.5. Descrizione	In ingresso l'attraversamento è costituito da un doppio scatolare in cemento armato costruito in opera, con dimensioni base = 1.00 m e altezza = 1.10 m per ciascuna luce, soletta = 0.30 m. In uscita la luce è unica, con dimensioni base = 2.70 m e altezza = 1.10 m. La parte di valle dell'attraversamento è stata costruita successivamente a quella di monte.

5. Caratteristiche morfologiche dell'alveo (da compilare solo per le opere per le quali è prescritta la verifica di sicurezza)	
5.1 Tipo alveo attuale	CANALE IN TERRA CON ALVEO NON INCISO. SOPRALLUGO DIRETTO
5.2 Evoluzione planimetrica del tratto di corso d'acqua (fenomeni pregressi, tendenza attuale)	NON SONO DISPONIBILI RISULTATI DI STUDI GEOMORFOLOGICI
5.3 Stabilità del fondo alveo (fenomeni pregressi, tendenza attuale)	NON SONO DISPONIBILI RISULTATI DI STUDI GEOMORFOLOGICI
5.4 Sezione media dell'alveo di piena	SEZIONE IRREGOLARE
5.5 Pendenza media del tratto adiacente il ponte (da rilievo topografico, da profilo di piena)	0.01
5.6 Granulometria alveo (rilievi diretti, da sopralluogo)	DA UN RILIEVO DIRETTO NON SI RISCONTRANO SEDIMENTI
5.7 Presenza di materiale vegetale in alveo	AL MOMENTO DEL SOPRALLUGO SI RISCONTRAVA LA PRESENZA DI VEGETAZIONE ARBUSTIVA

6.2 Analisi idraulica (da compilare solo per le opere per le quali è prescritta la verifica di sicurezza)	
6.2.1 Portata di progetto (m³/s)	91.57
6.2.3 Velocità media in alveo (m/s)	4.12
6.2.4 Velocità media in golena (m/s)	-
6.2.5 Effetto di rigurgito dell'attraversamento	La strada funge da sbarramento e la corrente lenta tende a sollevarsi sino a raggiungere il rilevato stradale per poi sormontarlo lungo un ampio fronte
6.2.6 Livello idrico massimo (m)	2.12
6.2.7 Franco idraulico (m)	COLLETTORI IN PRESSIONE
6.2.8 Scalzamento sulle fondazioni (pile, spalle, rilevati di accesso) rilevato a seguito di sopralluogo	-
Valori riferiti alle condizioni critiche	
6.2.9 Portata critica (m³/s)	1.31
6.2.10 Tempo di ritorno critico (anni)	0.7 ANNI

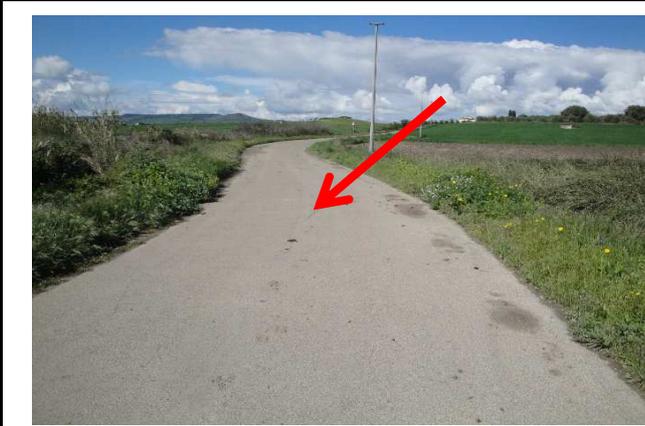
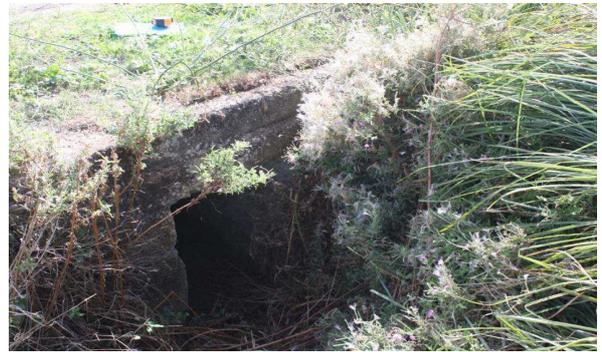
2. Immagini

1. Identificazione	
1.1. Corso d'acqua attraversato	FIUME 24268
1.2. Codice del Ponte/attraversamento	I705_SC_0002
1.3. Infrastruttura a cui appartiene l'opera	FIUME 24268 in ambito extraurbano
1.4. Comune in cui ricade l'attraversamento	SETZU
1.5. Descrizione	L'attraversamento è costituito da uno scatolare in cls con dimensioni della luce libera pari a base = 0.75 m e altezza = 0.80 m

5. Caratteristiche morfologiche dell'alveo (da compilare solo per le opere per le quali è prescritta la verifica di sicurezza)	
5.1 Tipo alveo attuale	CANALE IN TERRA CON ALVEO NON INCISO. SOPRALLUGO DIRETTO
5.2 Evoluzione planimetrica del tratto di corso d'acqua (fenomeni pregressi, tendenza attuale)	NON SONO DISPONIBILI RISULTATI DI STUDI GEOMORFOLOGICI
5.3 Stabilità del fondo alveo (fenomeni pregressi, tendenza attuale)	NON SONO DISPONIBILI RISULTATI DI STUDI GEOMORFOLOGICI
5.4 Sezione media dell'alveo di piena	SEZIONE IRREGOLARE
5.5 Pendenza media del tratto adiacente il ponte (da rilievo topografico, da profilo di piena)	0.027
5.6 Granulometria alveo (rilievi diretti, da sopralluogo)	DA UN RILIEVO DIRETTO NON SI RISCOVTRANO SEDIMENTI
5.7 Presenza di materiale vegetale in alveo	AL MOMENTO DEL SOPRALLUGO SI RISCOVTRAVA LA PRESENZA DI FOLTA VEGETAZIONE ARBUSTIVA

6.2 Analisi idraulica (da compilare solo per le opere per le quali è prescritta la verifica di sicurezza)	
6.2.1 Portata di progetto (m ³ /s)	3.04
6.2.3 Velocità media in alveo (m/s)	3.98
6.2.4 Velocità media in golena (m/s)	1.327
6.2.5 Effetto di rigurgito dell'attraversamento	La strada funge da sbarramento e la corrente lenta tende a sollevarsi sino a raggiungere il rilevato stradale per poi sormontarlo lungo un ampio fronte
6.2.6 Livello idrico massimo (m)	1.4
6.2.7 Franco idraulico (m)	COLLETTORI IN PRESSIONE
6.2.8 Scalzamento sulle fondazioni (pile, spalle, rilevati di accesso) rilevato a seguito di sopralluogo	-
Valori riferiti alle condizioni critiche	
6.2.9 Portata critica (m ³ /s)	L'esiguità della sezione idraulica non ne consente il calcolo
6.2.10 Tempo di ritorno critico (anni)	L'esiguità della sezione idraulica non ne consente il calcolo

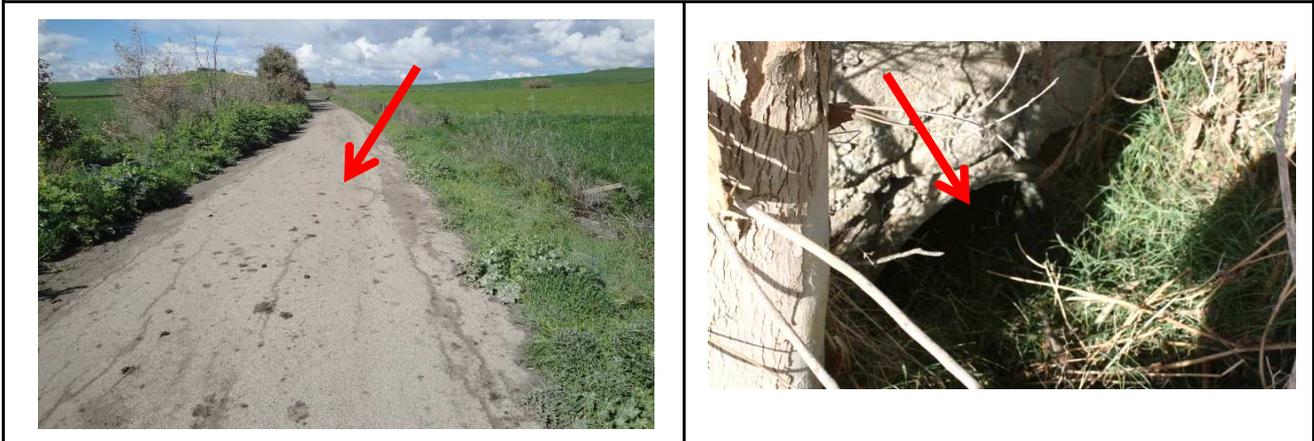
2. Immagini

1. Identificazione	
1.1. Corso d'acqua attraversato	FIUME 19659
1.2. Codice del Ponte/attraversamento	I705_SC_0001
1.3. Infrastruttura a cui appartiene l'opera	FIUME 19659 in ambito extraurbano
1.4. Comune in cui ricade l'attraversamento	SETZU
1.5. Descrizione	L'attraversamento è costituito da un tubolare DN 700

5. Caratteristiche morfologiche dell'alveo (da compilare solo per le opere per le quali è prescritta la verifica di sicurezza)	
5.1 Tipo alveo attuale	CANALE IN TERRA CON ALVEO NON INCISO. SOPRALLUGO DIRETTO
5.2 Evoluzione planimetrica del tratto di corso d'acqua (fenomeni pregressi, tendenza attuale)	NON SONO DISPONIBILI RISULTATI DI STUDI GEOMORFOLOGICI
5.3 Stabilità del fondo alveo (fenomeni pregressi, tendenza attuale)	NON SONO DISPONIBILI RISULTATI DI STUDI GEOMORFOLOGICI
5.4 Sezione media dell'alveo di piena	SEZIONE IRREGOLARE
5.5 Pendenza media del tratto adiacente il ponte (da rilievo topografico, da profilo di piena)	0.01
5.6 Granulometria alveo (rilievi diretti, da sopralluogo)	DA UN RILIEVO DIRETTO NON SI RISCOSTRANO SEDIMENTI
5.7 Presenza di materiale vegetale in alveo	AL MOMENTO DEL SOPRALLUGO SI RISCOSTRAVA LA PRESENZA DI FOLTA VEGETAZIONE ARBUSTIVA

6.2 Analisi idraulica (da compilare solo per le opere per le quali è prescritta la verifica di sicurezza)		
6.2.1 Portata di progetto (m³/s)		2.67
6.2.3 Velocità media in alveo (m/s)		2.43
6.2.4 Velocità media in golena (m/s)		-
6.2.5 Effetto di rigurgito dell'attraversamento		La strada funge da sbarramento e la corrente lenta tende a sollevarsi sino a raggiungere il rilevato stradale per poi sormontarlo lungo un ampio fronte
6.2.6 Livello idrico massimo (m)		1.4
6.2.7 Franco idraulico (m)		0.00
6.2.8 Scalzamento sulle fondazioni (pile, spalle, rilevati di accesso) rilevato a seguito di sopralluogo		-
Valori riferiti alle condizioni critiche		
6.2.9 Portata critica (m³/s)		L'esiguità della sezione idraulica non ne consente il calcolo
6.2.10 Tempo di ritorno critico (anni)		L'esiguità della sezione idraulica non ne consente il calcolo
