## COMUNE DI CALANGIANUS Provincia di Sassari

### Interventi di manutenzione ordinaria e pulizia dei corsi d'acqua ricadenti nel territorio comunale - Interventi 2025.

## PROGETTO SEMPLIFICATO

## Relazione tecnica

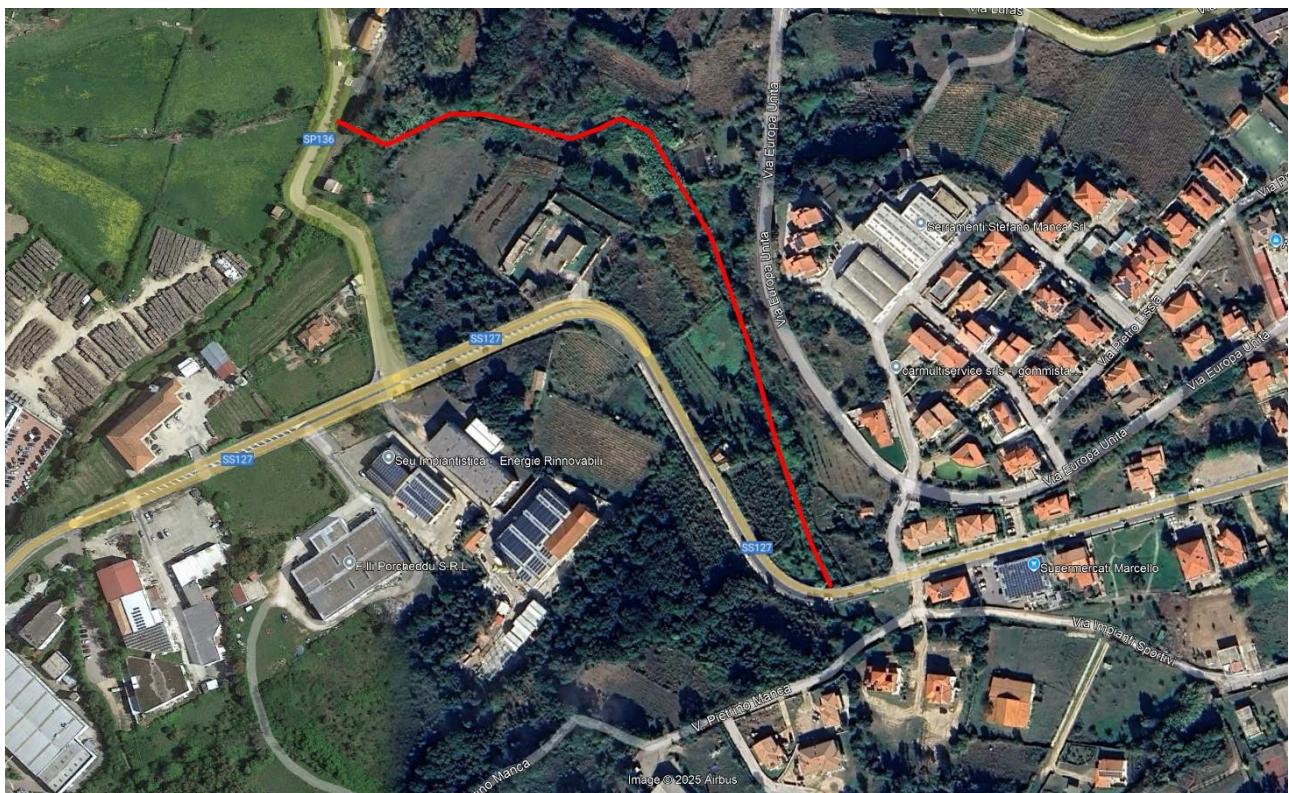
Foto 1 – Tratto Rio Barrottu interessato all'intervento (Loc. Santa Margherita).

Il canale in questo tratto compreso tra la s.s 127 e la stazione di Luras risulta naturalmente aperto, ma confinato su entrambi i lati da un muro di pietrame con larghezza dell'alveo di circa 2 mt.

L'alveo in questo tratto subisce un restringimento idraulico per la presenza di vegetazione infestante quali canne e rovi che impedisce il regolare deflusso delle acque.

La vegetazione ripariale in questo tratto di fiume è rappresentata soprattutto da rovi (*Rubus ulmifolius*) e da canne (*Arundo donax*), specie flessibili ma ostruenti che provocano una riduzione della sezione idraulica con difficoltà di deflusso delle acque.

**1. Pulizia dell'alveo con uso di mezzi meccanici (pala, escavatore) attraverso la rimozione di arbusti e ceppaie, la profilatura delle pareti, rispettando le piante e i manufatti esistenti sul posto;**

**2.** Taglio di vegetazione spontanea invasiva non radicata in alveo e sulle rive, compreso l'abbattimento di piante pericolanti e lo smaltimento del materiale di risulta, da eseguire a mano e con mezzi meccanici ove possibile;

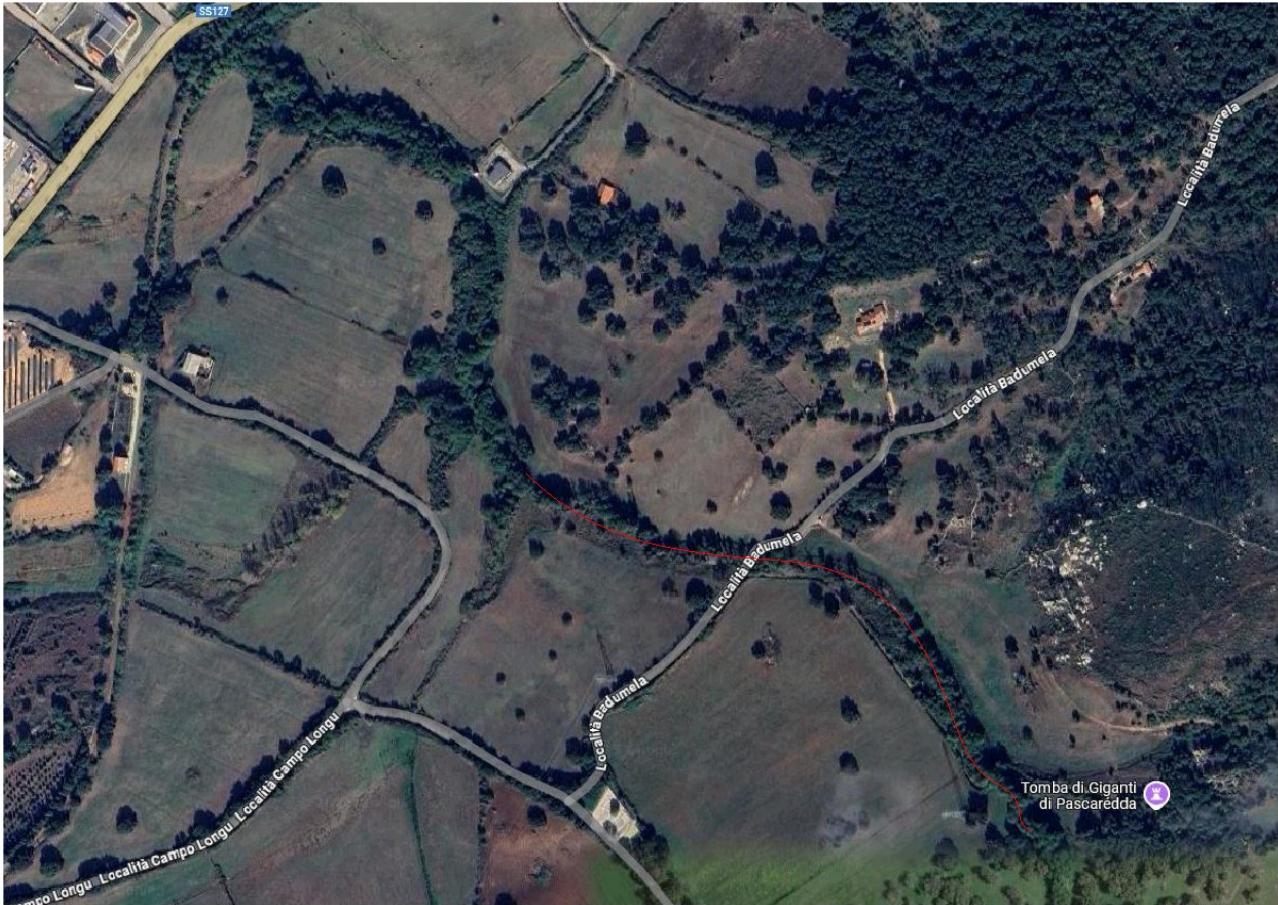
Foto 2 – Tratto di Riu Santu Paulu interessato all'intervento (Loc. Pascaredda)

L'area in esame nel mese di Giugno del 2023 è stata interessata da un vasto incendio che ha provocato ingenti danni alla vegetazione della zona compresa quella ricadente nell'alveo oggetto di intervento.

Come conseguenza dell'incendio che ha provocato la morte di diversi individui della componente arborea, molte piante risultano pericolanti e/o parzialmente stroncate. Questa condizione fa sì che gradualmente, anche per opera del vento, porzioni di rami e di fusti vadano ad occupare la sezione dell'alveo con rischio di accumulo di materiale legnoso che andrebbe a ridurre pericolosamente la

sezione dell'alveo e di conseguenza il deflusso delle acque. Inoltre le condizioni statiche, in particolare di alcune piante di ontano e pioppo, rappresentano un pericolo per l'incolumità delle persone visto che parallelamente al fiume insiste il percorso pedonale che conduce al sito archeologico di Pascaredda, il quale annualmente è visitato da centinaia di persone.

**3.** Potatura di macchie di cespugli e arbusti consistente nel taglio della vegetazione vecchia e priva di vigore e riduzione della chioma, taglio di piante pericolanti, pulizia dell'area e smaltimento a centro autorizzato del materiale di risulta, il tutto salvaguardando la rinnovazione arborea ed arbustiva naturale, con utilizzo di attrezzatura manuale e di mezzi meccanici. In particolare l'intervento previsto è un intervento in cui verrà effettuato il taglio della vegetazione arbustiva, costituita da canne e/o altro sia nell'alveo inciso che il diradamento selettivo di quella presente sulle sponde. Gli sfalci vegetali trinciati verranno posizionati ai lati dell'area golenale.
