## OPERE DI SISTEMAZIONE IDROGEOLOGICA – BACCU ARTHACCI

## RELAZIONE GENERALE

PROGETTO ESECUTIVO

**Comune di Villagrande Strisaili – Località: Villanova Strisaili**

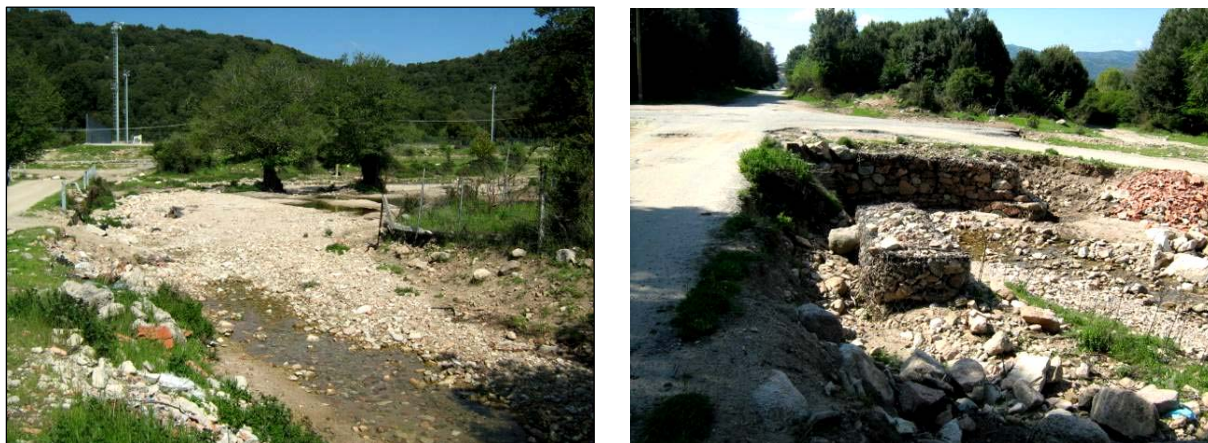
*Figura 1: Processi di sedimentazione nell'area di confluenza del rio Gambasuntas.*

In corrispondenza alla confluenza con il rio Gambasuntas,, la presenza fuori terra di un'opera di attraversamento filtrante in c.a. ha ridotto nel tempo la funzionalità idraulica del tributario e del rio Baccu Arthacci. La sovra-sedimentazione dei materiali alluvioni a tergo della struttura, ha determinato negli ultimi anni, durante gli eventi di piena, un processo di divagazione disordinata delle acque che ha interessato indistintamente tutto l'alveo, che a valle del guado è caratterizzata da barre vegetate stabili, soggette alla sommersione e alla deposizione di grandi quantità di sedimenti. Progressivamente, come è visibile attualmente, il corso d'acqua ordinario ha subito uno spostamento dalla sua posizione centrale verso la sponda destra con conseguente innesco di un processo di erosione spondale che tende, per circa 80 metri, a rendere instabile il rilevato stradale prossimo al corso d'acqua (sezioni 7 e 9).

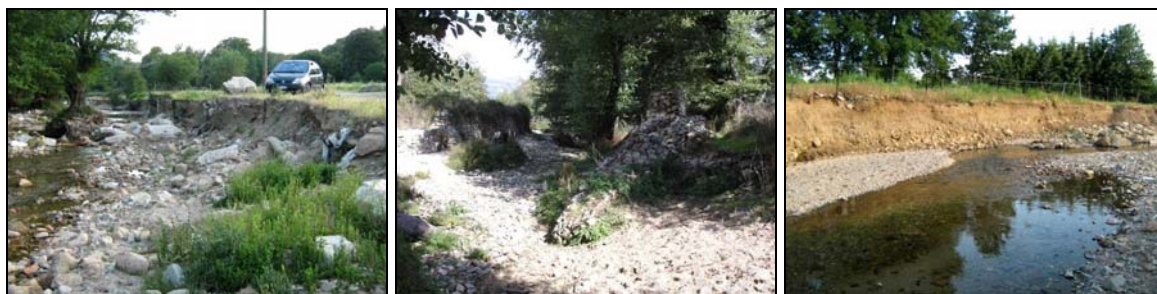
*Figura 2: Sponde in erosione - Gabbionata danneggiata alla confluenza con il canale urbano*

Sul lato sinistro la distruzione delle opere di protezione (gabbionate) durante l'alluvione del 2004 ha favorito la formazione di una ripa di erosione con conseguente modifica dell'estensione delle aree agricole. L'attività erosiva è ulteriormente favorita, durante le piene "normali", dal restringimento dell'alveo per la presenza di argini in terra provvisori che limitano l'esondazione verso la parte convessa del meandro. Il sovra- alluvionamento e la presenza di tali argini provvisori ha portato alla definitiva migrazione del letto di magra a ridosso della ripa di erosione che costituisce in tale tratto il limite dell'area agricola (sez. idrauliche 16 e 19).

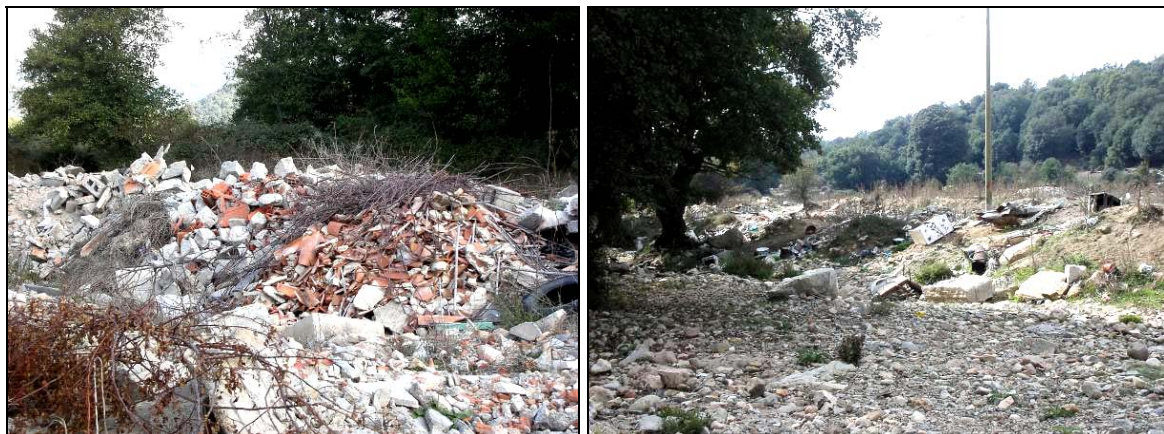
*Figura 3: Cumuli di rifiuti all'interno dell'area golendale*

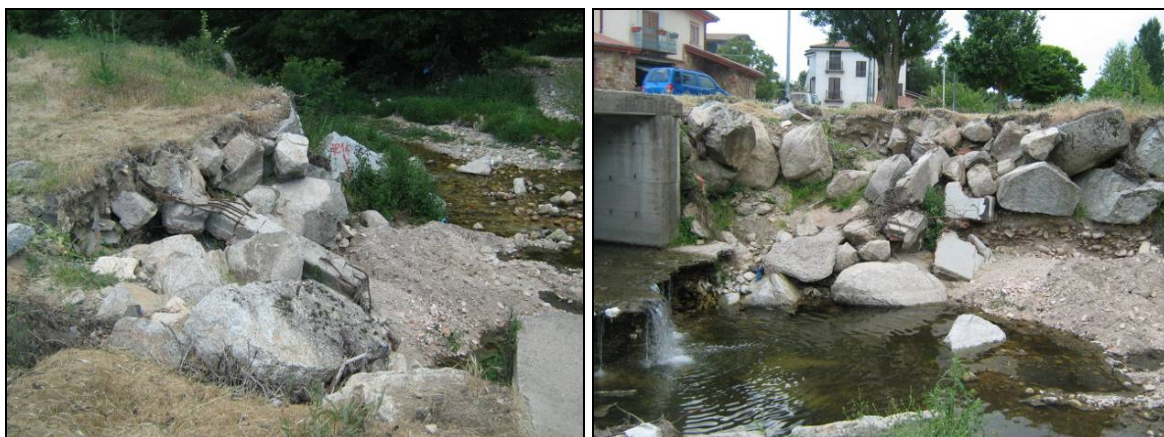
Il punto maggiormente critico per i processi di tracimazione e di erosione spondale riguarda il tratto a monte e a valle della confluenza del rio Su Sterzu dove la funzionalità idraulica del rio è messa in crisi dall'improvviso restringimento dell'alveo per la presenza del terrapieno stradale che le piene hanno totalmente destabilizzato (sezioni idrauliche 46 e 48).

*Figura 4: Scarpata spondale instabile alla confluenza con il rio Su Sterzu*

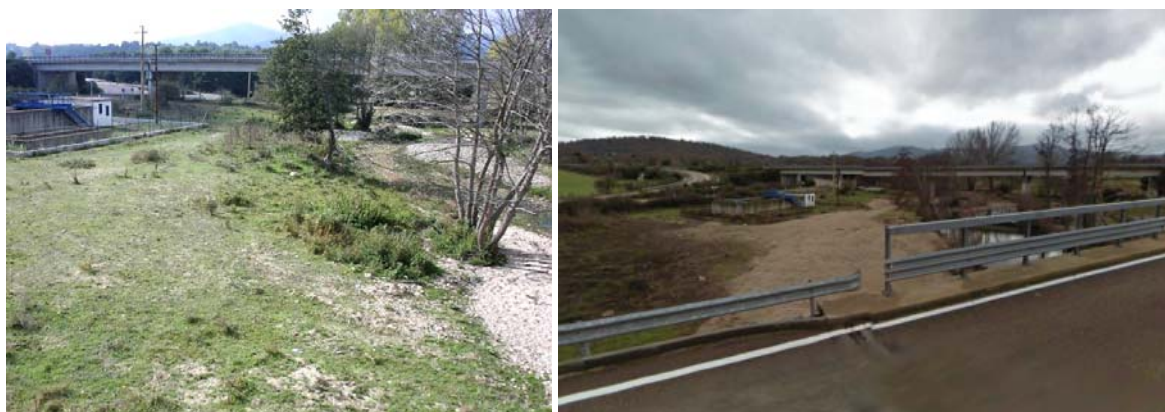
di destra favorisce la tracimazione e in alcuni casi la creazione all'interno dell'area golenale, di ventagli di rota su canali che tendono a convergere più a valle sul canale ordinario principale (sezioni idrauliche n.48 e n.68). A valle di questo tratto, in corrispondenza del ponte sulla nuova S.S 389, il controllo idraulico risulta parziale per la presenza di una sponda sinistra poco definibile e in grado di non proteggere dal pericolo di esondazione l'area posta alla sinistra idrografica dove in particolare si trova il depuratore comunale (sezioni idrauliche di rif. n°69 e n°74).

*Figura 5: Area golenale con depuratore comunale*
