Comune di Chiaramonti

PIANO PARTICOLAREGGIATO
DEL CENTRO MATRICE
IN ADEGUAMENTO AL P.P.R.

schede delle unità edilizie isolato AP

localizzazione SCHEDAAP1

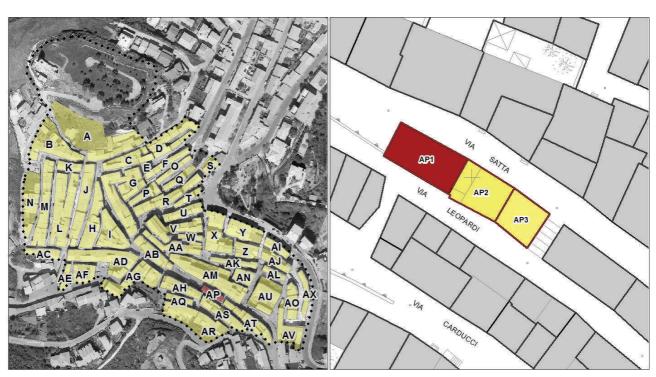
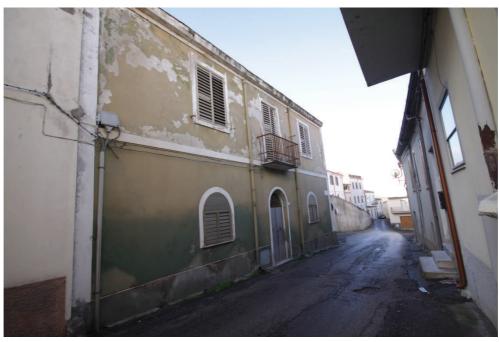
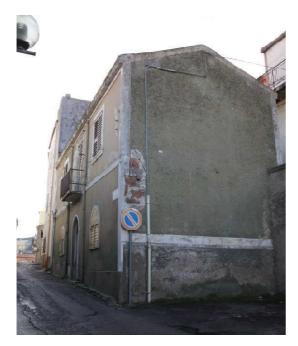
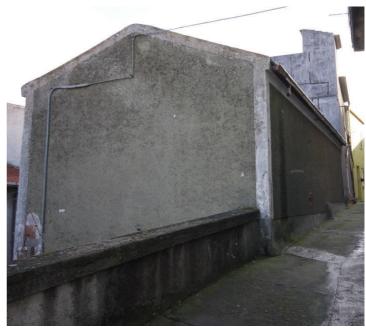
Finitura superficiale intonaco pitturato ammalorato

Stato di conservazione generale discreto

Alterazioni utilizzo di materiali non consoni con la tradizione storica: infissi in alluminio

Criticità infissi incongrui

Elementi da preservare impianto planimetrico originario e sistemi di aperture sul fronte

Interventi assentiti ABCDE

Prescrizioni O1., P5., P6.2, P12., T5.Y2.Z1.

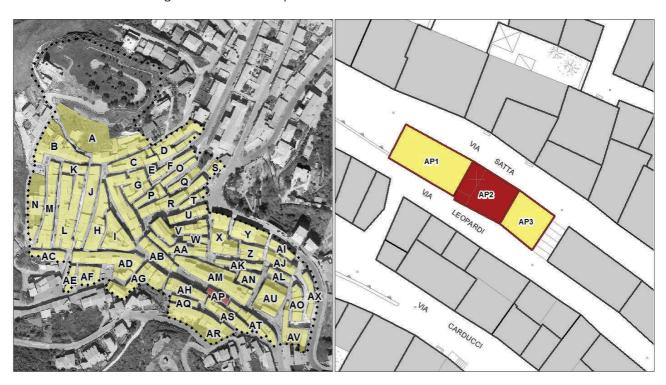
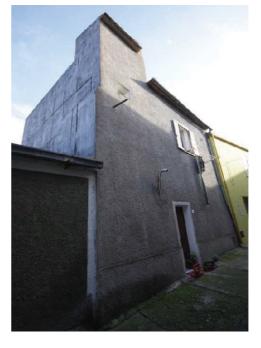
localizzazione SCHEDAAP2

Stato di conservazione generale buono

Alterazioni parziale sopraelevazione e realizzazione di una terrazza

utilizzo di materiali non consoni con la tradizione storica: infissi in alluminio

Criticità sopraelevazioni e finiture incongrue

Elementi da preservare impianto planimetrico originario

Interventi assentiti ABCDE

Prescrizioni O1., P3., P7., P12.,

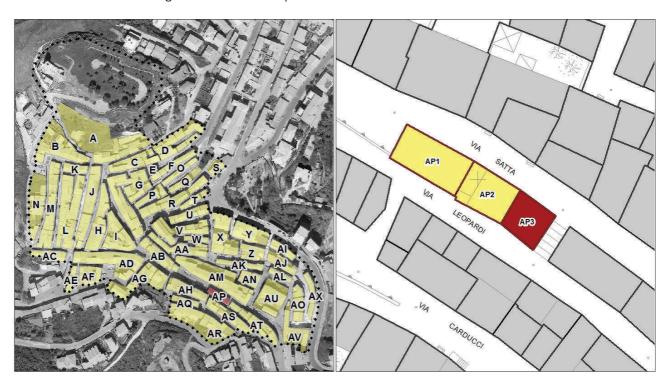
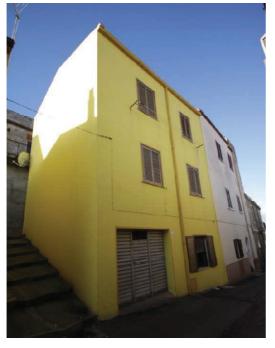
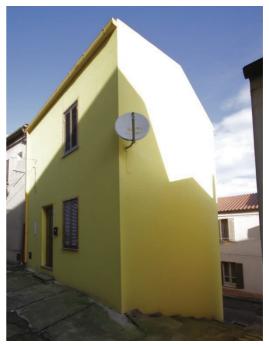
localizzazione SCHEDAAP3

Stato di conservazione generale ottimo

Alterazioni edificazione con canoni tipologici, stilistici e impiego di materiali dissonanti

ed incongruenti con la tradizione costruttiva del centro storico

Criticità ricostruzione edificio abitativo incongruo

Interventi assentiti ABCDE

Prescrizioni P3., P5., P7., P12.
