Società Ecoserdiana (CA) – A.I.A. n° 71 del 19/02/2020

Discarica per rifiuti speciali non pericolosi

RELAZIONE ISPETTIVA

FEBBRAIO 2021

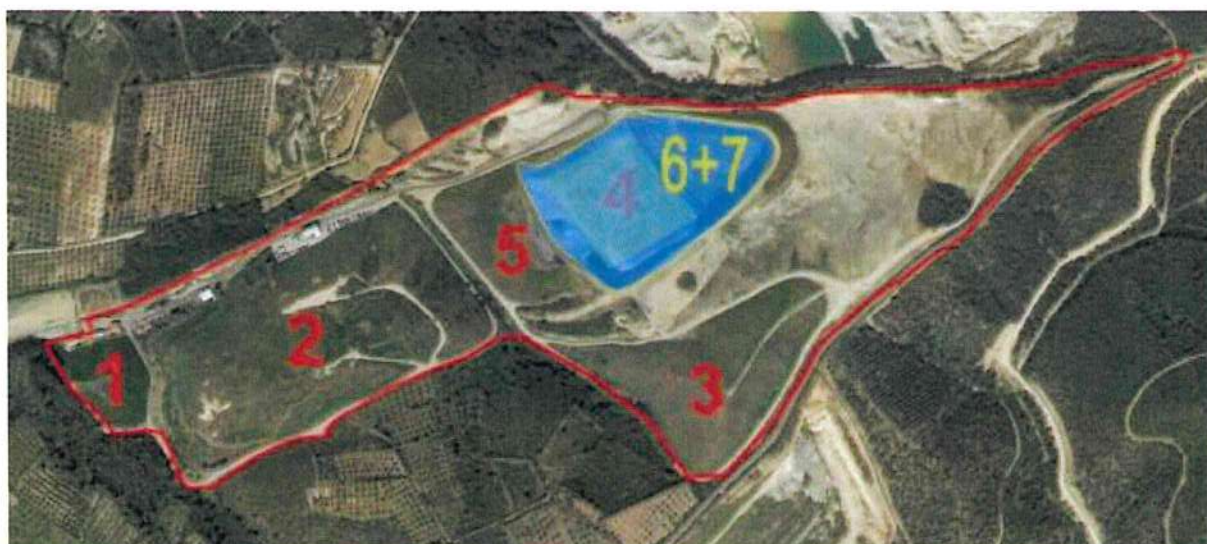
Figura 1: Veduta aerea dell'installazione con l'indicazione dei moduli di discarica.

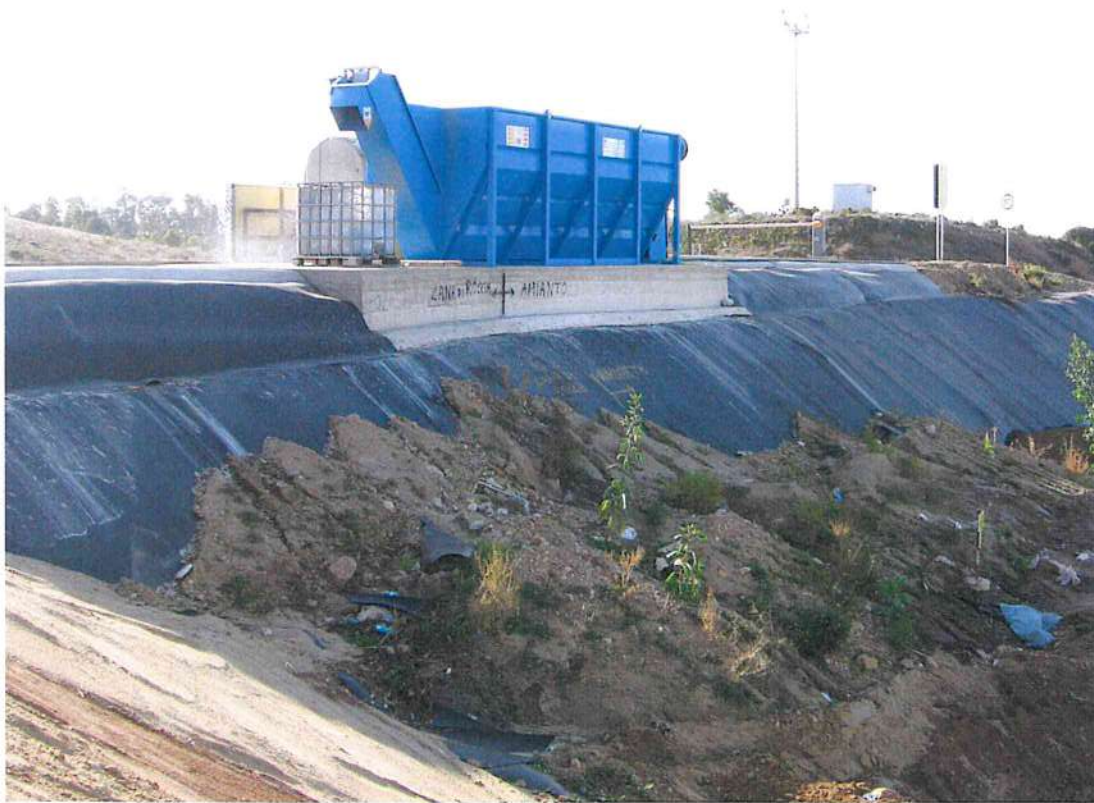
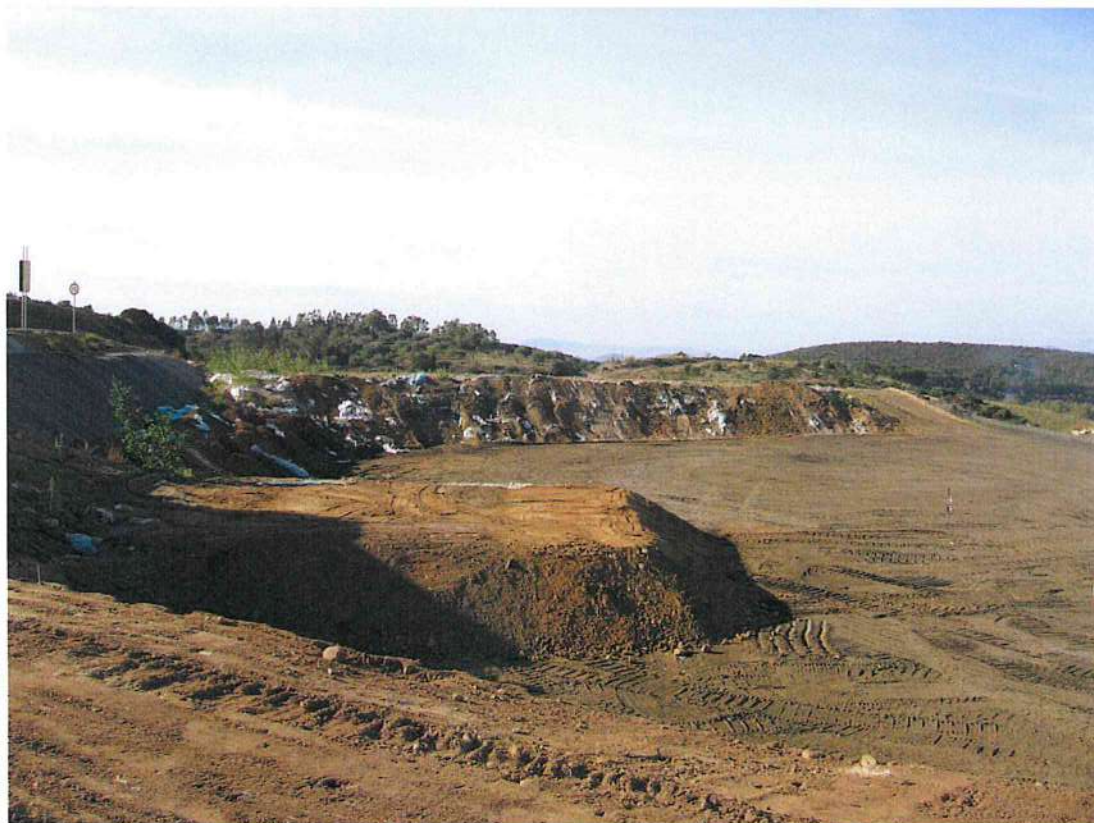
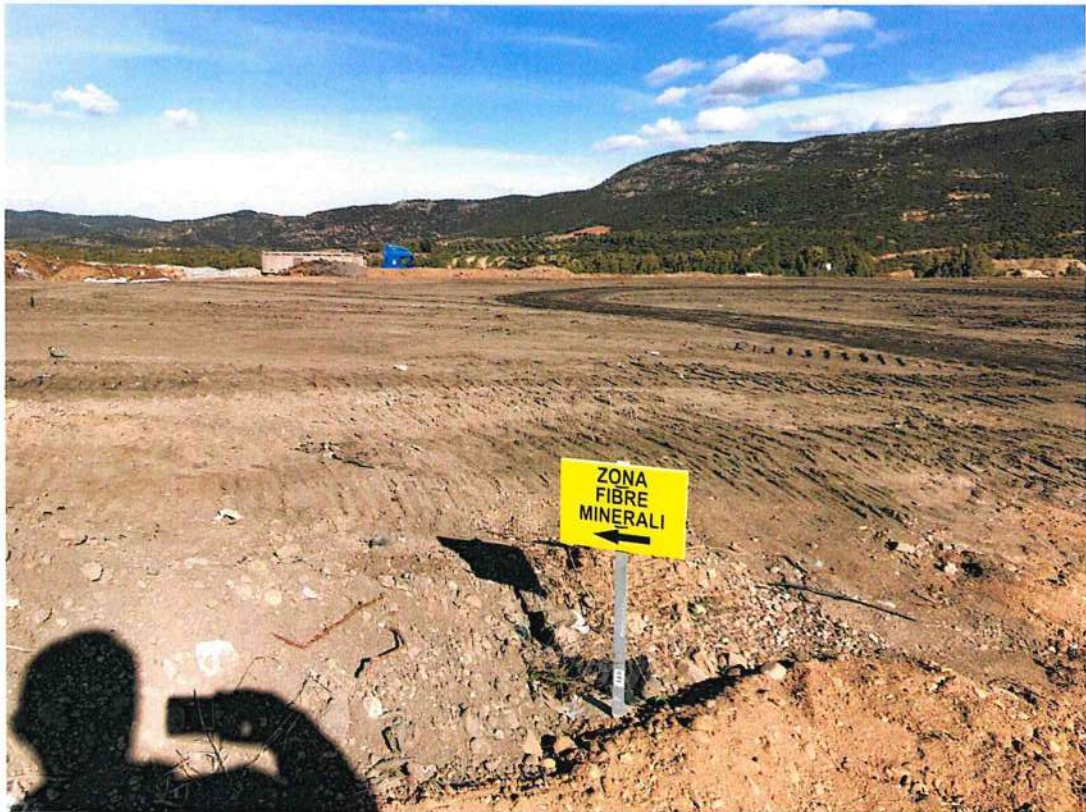
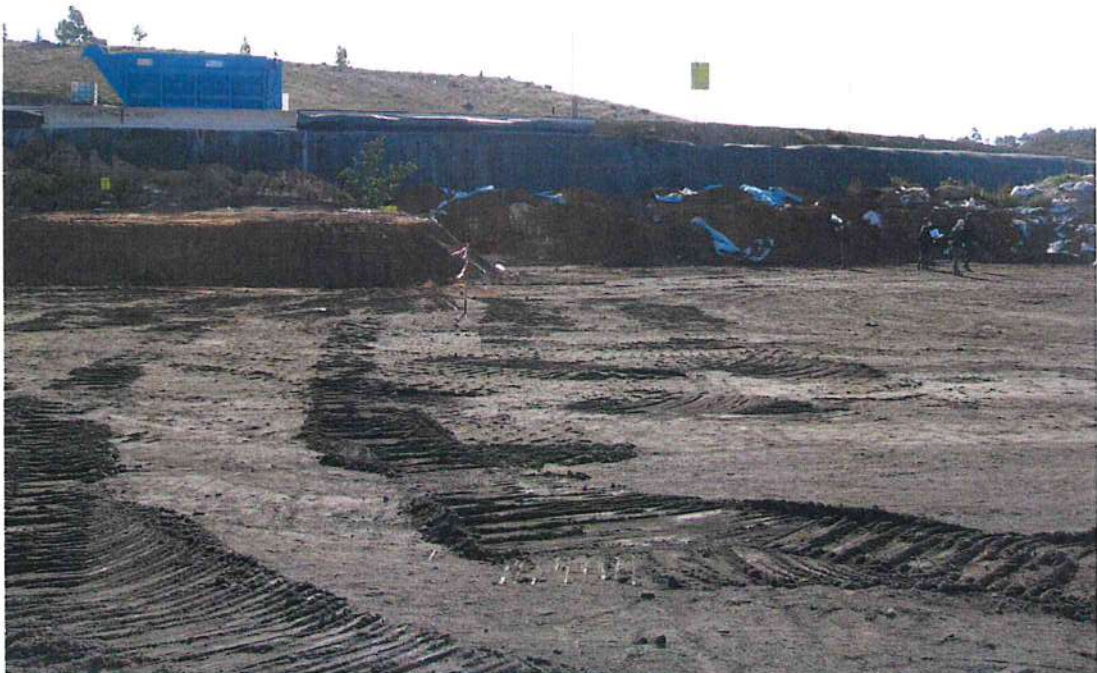
Il suddetto modulo è in esercizio. Il GI ha effettuato un sopralluogo presso le aree di discarica destinate ai rifiuti pericolosi, ai rifiuti contenenti amianto e a quelli costituiti da fibre minerali artificiali (lana di roccia) (vd. Figg. 1-2-3-4 All.2)

Figura 1: Area rifiuti pericolosi - separazione lana di roccia e amianto

Figura 2: Cella rifiuti pericolosi

Figura 3: Cartellonistica separazione zona fibre minerali

Figura 4: Vista area rifiuti pericolosi

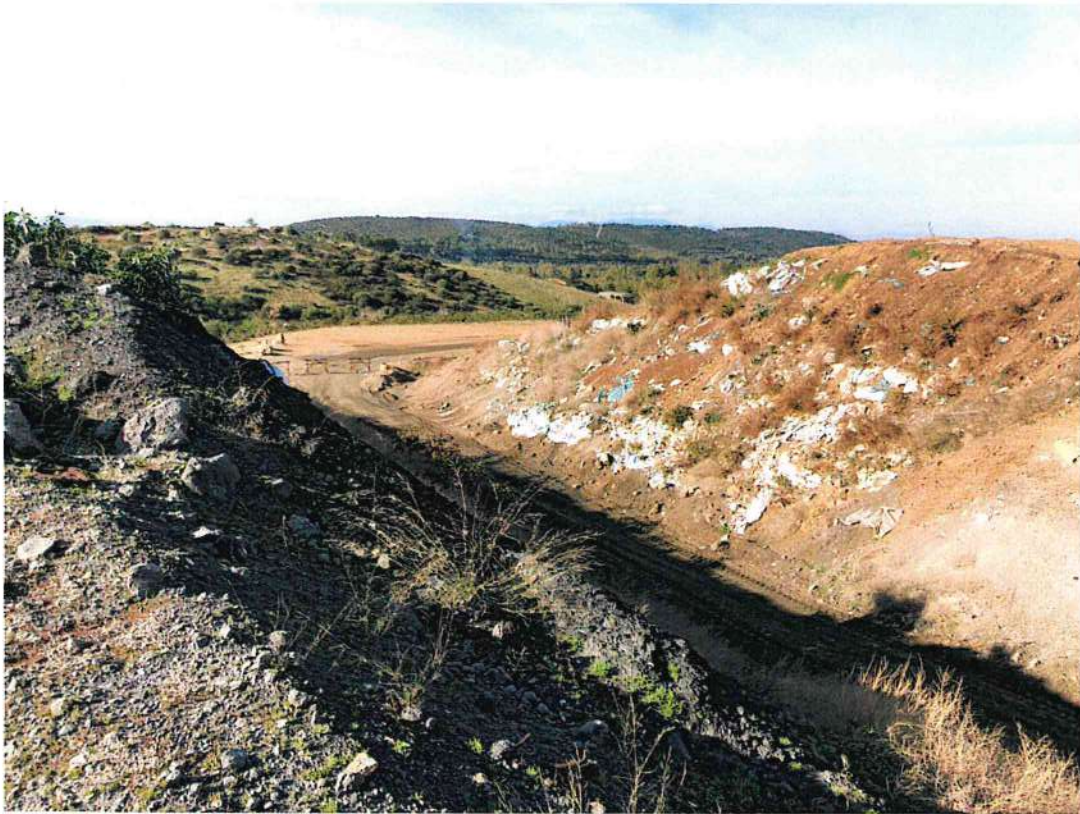
Le aree rifiuti pericolosi n.2 e n.3, utilizzate nella coltivazione del modulo n.6, hanno raggiunto l'altezza definitiva e risultano parzialmente coperte da una copertura provvisoria, che dal sopralluogo è apparsa non essere uniforme lungo tutta la superficie (vd. Fig.5). L'area risulta tuttavia non completamente coltivata, per la presenza di una sezione in cui non sono abbancati rifiuti ed è tuttora utilizzata per il transito delle ruspe (vd. Figg. 5-6 All.2). Su un lato del medesimo pendio è stato rilevato il rischio di fuoriuscita delle acque di ruscellamento verso la sede stradale per l'assenza di un argine di protezione o di una canale perimetrale (vd. Fig.7 All.2). Nei giorni successivi all'ispezione il Gestore ha provveduto al ripristino dell'argine stesso.

Figura 5: Copertura provvisoria aree Modulo 6 esaurite e area passaggio mezzi

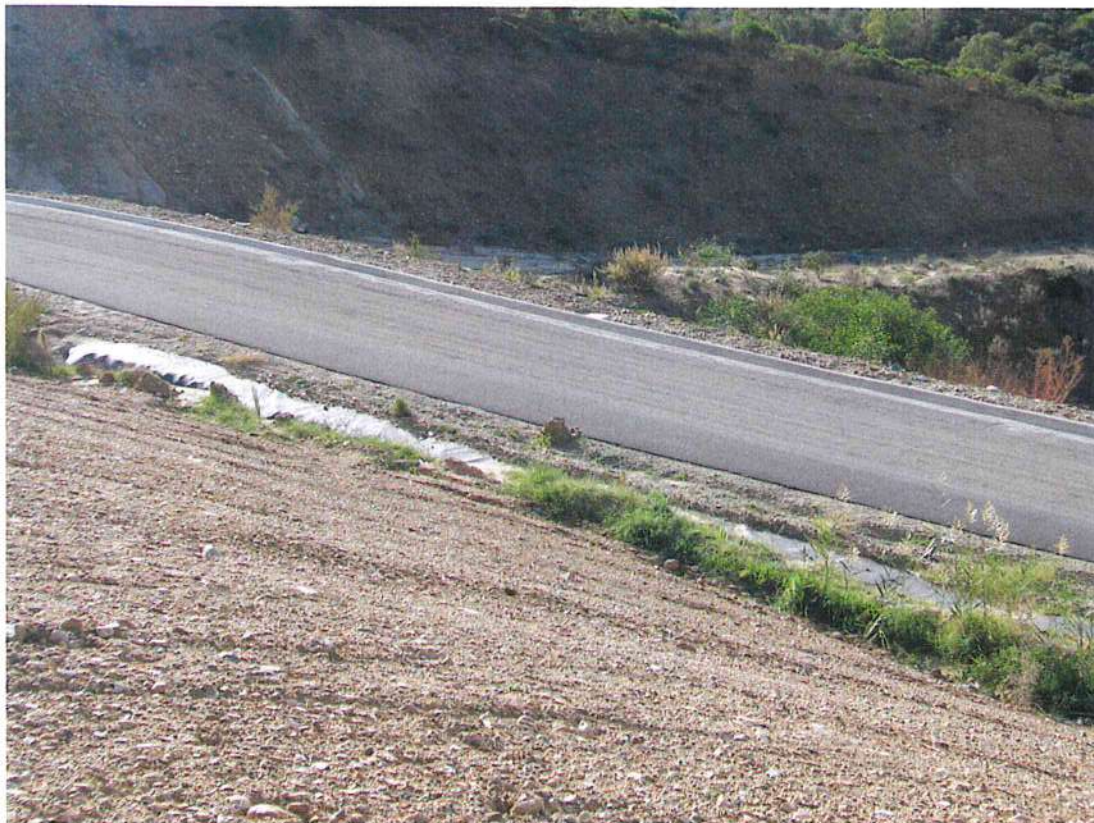
Figura 6: Copertura provvisoria aree Modulo 6 esaurite

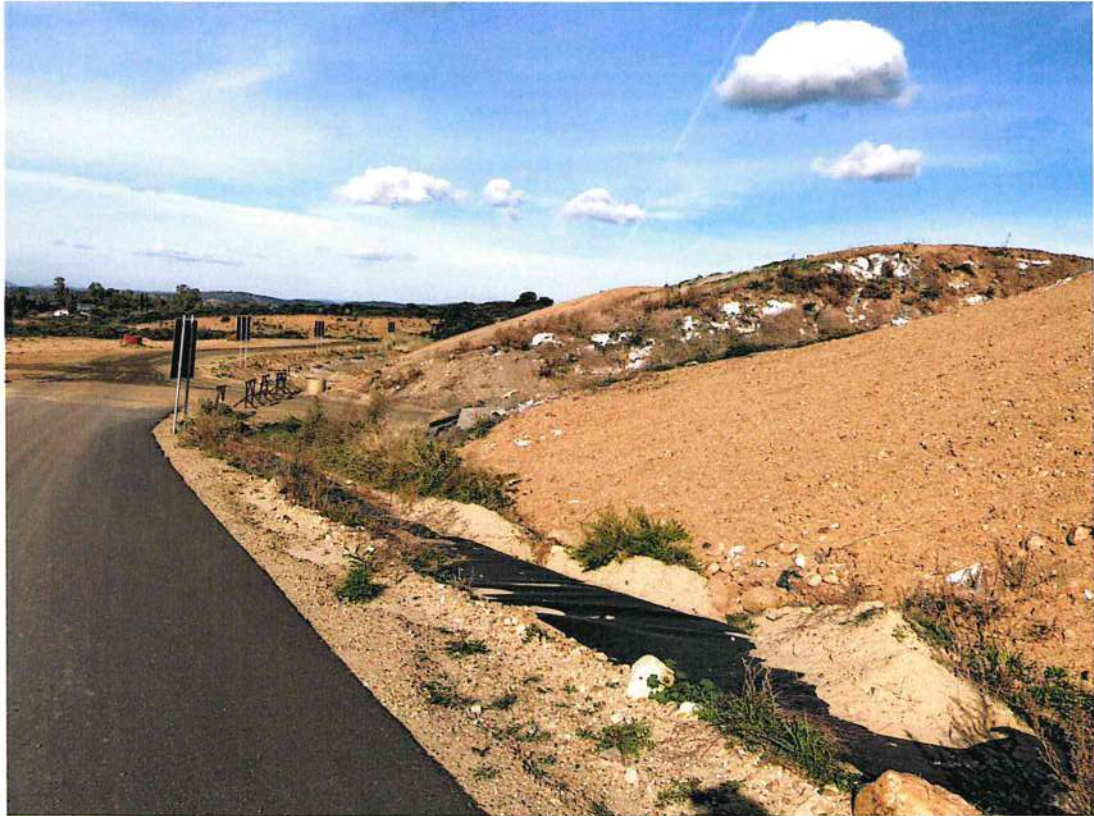
Figura 7: Stato canale raccolta acque ruscellamento

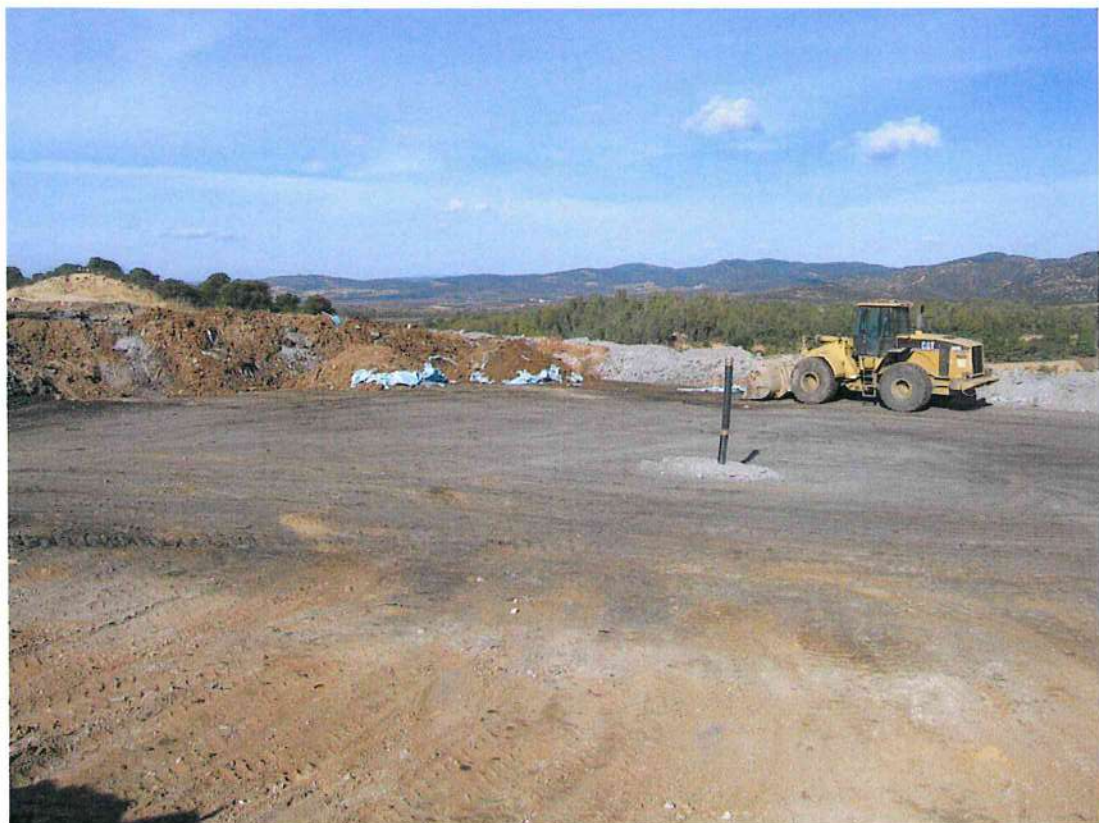
Sul modulo in coltivazione sono risultati visibili i pozzi biogas (n.4) che sono stati prolungati in corrispondenza di quelli esistenti sul modulo sottostante n.4 dedicato ai rifiuti urbani (vd. Fig.8 All.2). Il percolato viene raccolto per gravità e stoccato nei silos di deposito temporaneo per essere successivamente inviato a trattamento esterno (ad oggi la piattaforma Ecotec Assemini).

Figura 8: Pozzi estrazione biogas

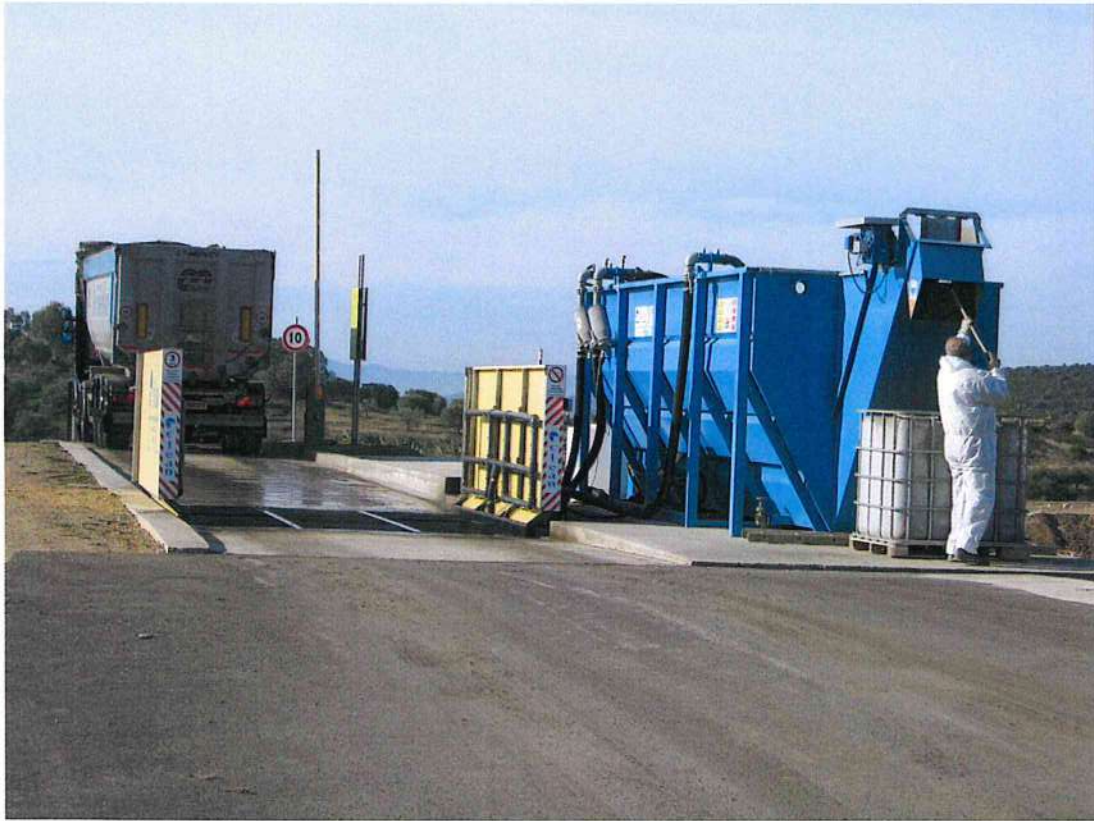
di lavaggio ruote, in funzione da Luglio 2020 (vd. Fig. 9 All.2): l'acqua di lavaggio viene raccolta in un serbatoio adiacente e da qui inviata a trattamento in impianto esterno (in questo momento piattaforma Ecotec Assemini). L'uscita del mezzo è temporizzata mediante l'apertura di una sbarra che avviene dopo aver consentito un opportuno tempo di sgocciolamento del mezzo. Oltre l'area lavaggio mezzi è presente una pista di uscita pavimentata, la cui pendenza è tale da convogliare le acque meteoriche verso una canale perimetrale esterna (vd. Fig.10 All.2) che convoglia le acque alla vasca di prima pioggia (vd. Figg.11-12 All.2).

Figura 9: Impianto lavaggio mezzi

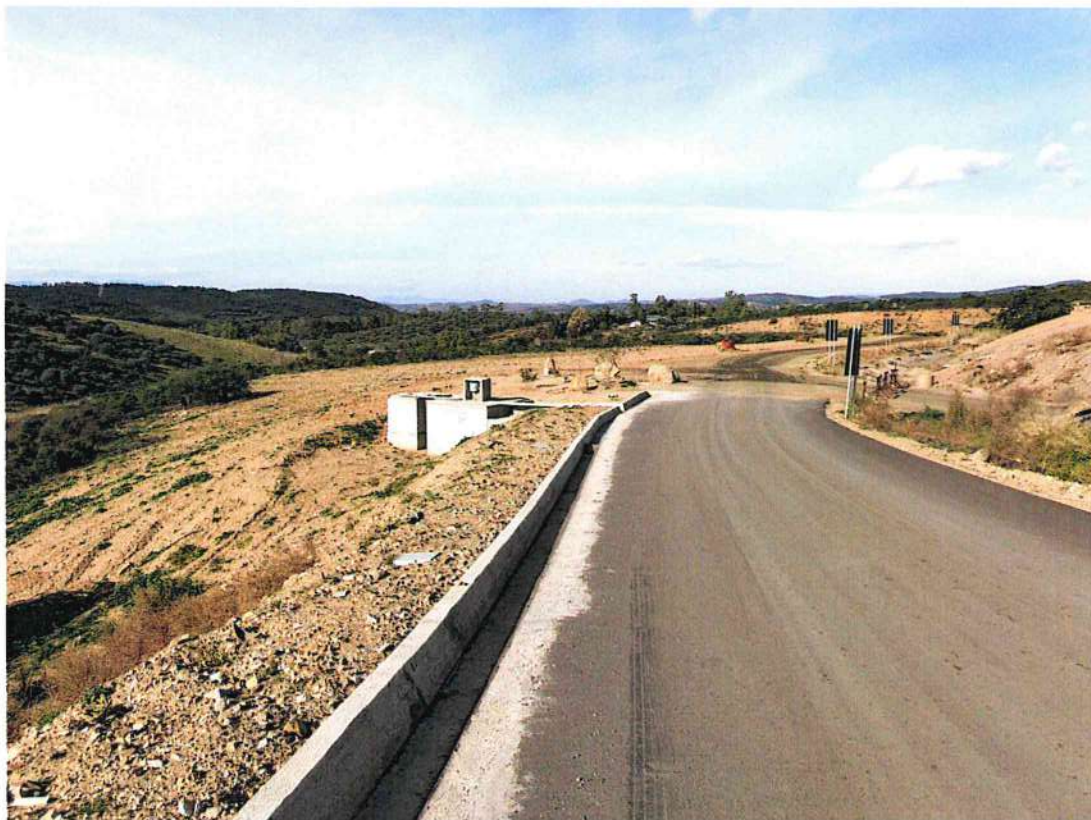
Figura 10: Canala di raccolta acque meteoriche

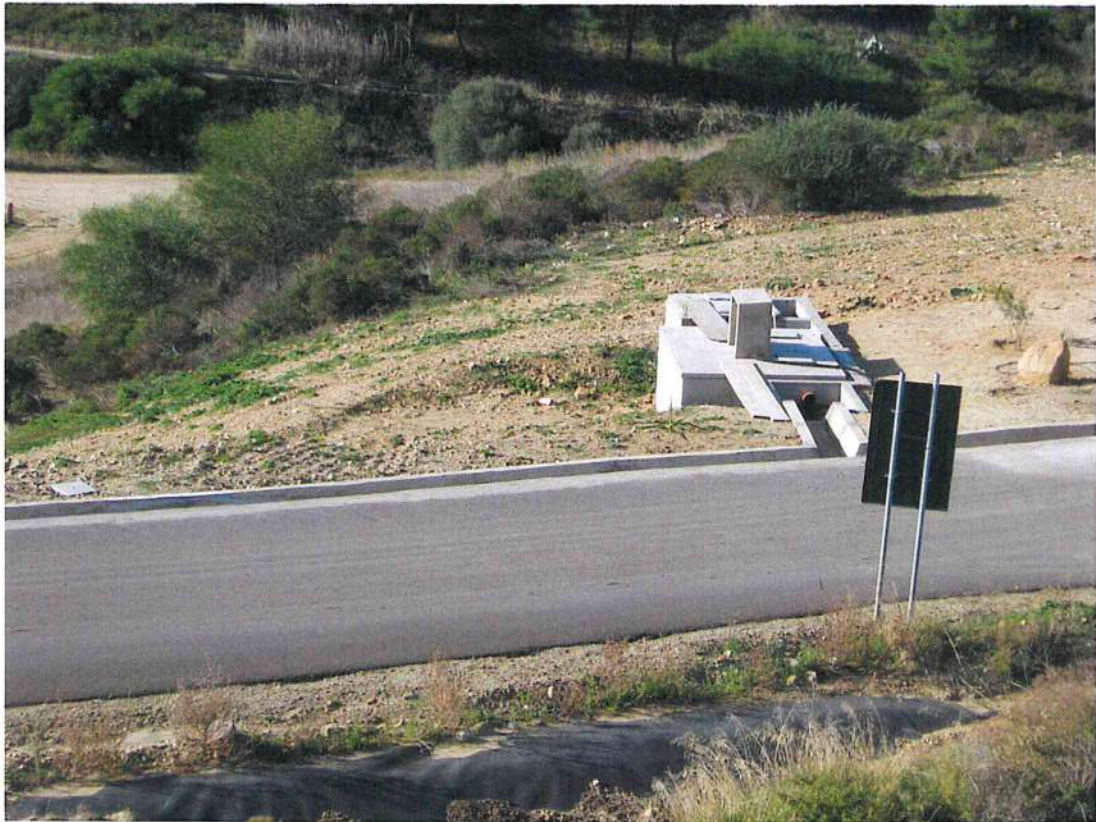
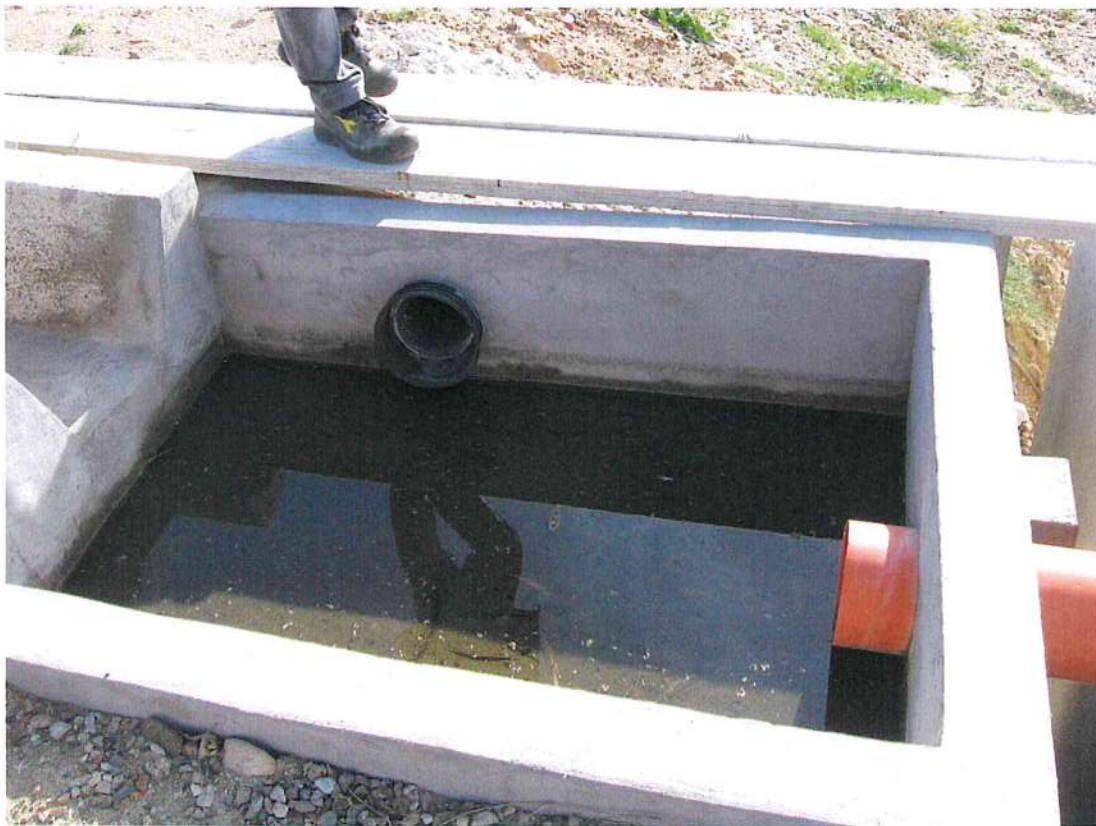
Tale vasca consiste in un disoleatore e in un sedimentatore; le acque trattate vengono convogliate in automatico, mediante un temporizzatore, dopo 48/72 ore ad un serbatoio di accumulo, dal quale le acque, previa verifica analitica, sono convogliate a vasche di stoccaggio per il riutilizzo come acque di lavaggio mezzi. Le acque di seconda pioggia sono convogliate, al riempimento della vasca di prima pioggia, verso lo scarico nel canale in terra di separazione tra la zona di Su Siccesu e S'Arenaxiu.

Figura 11: Impianto acque prima pioggia (1)

Figura 12: Impianto acque prima pioggia (2)

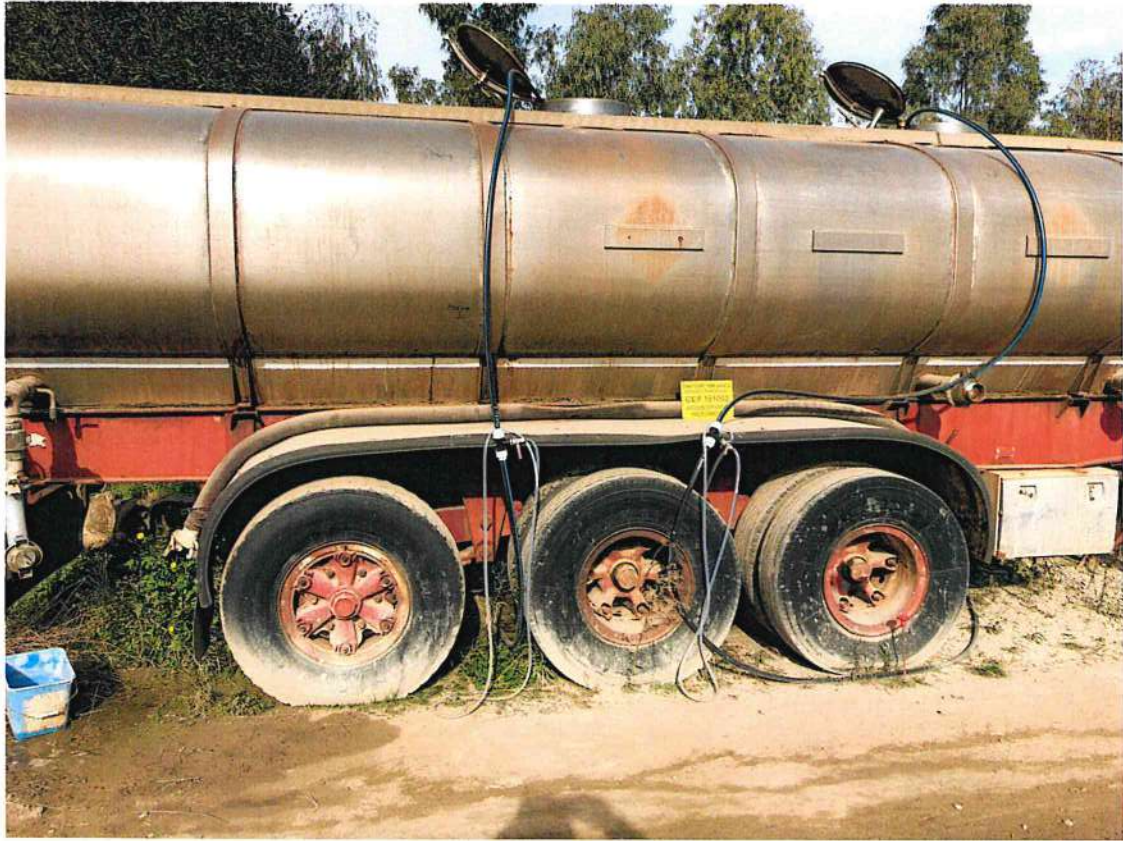
Il GI ha preso visione delle aree di deposito temporaneo: le attività di emungimento, in corso nei piezometri PZ1, PZ2, PZ12 e PZ13, per l'attività di MISE dovuta alla contaminazione della falda idrica sotterranea, hanno determinato la necessità di prevedere depositi temporanei delle acque di falda emunte costituiti da cisterne su ruote (vd Figg. 13 All.2). Il GI ha verificato la presenza, su ciascuna cisterna, di etichettatura riportante il codice EER del rifiuto contenuto e la relativa descrizione. Le acque emunte vengono poi inviate ad impianto esterno di trattamento rifiuti.

Figura 13: Deposito temporaneo acque di spurgo (1)

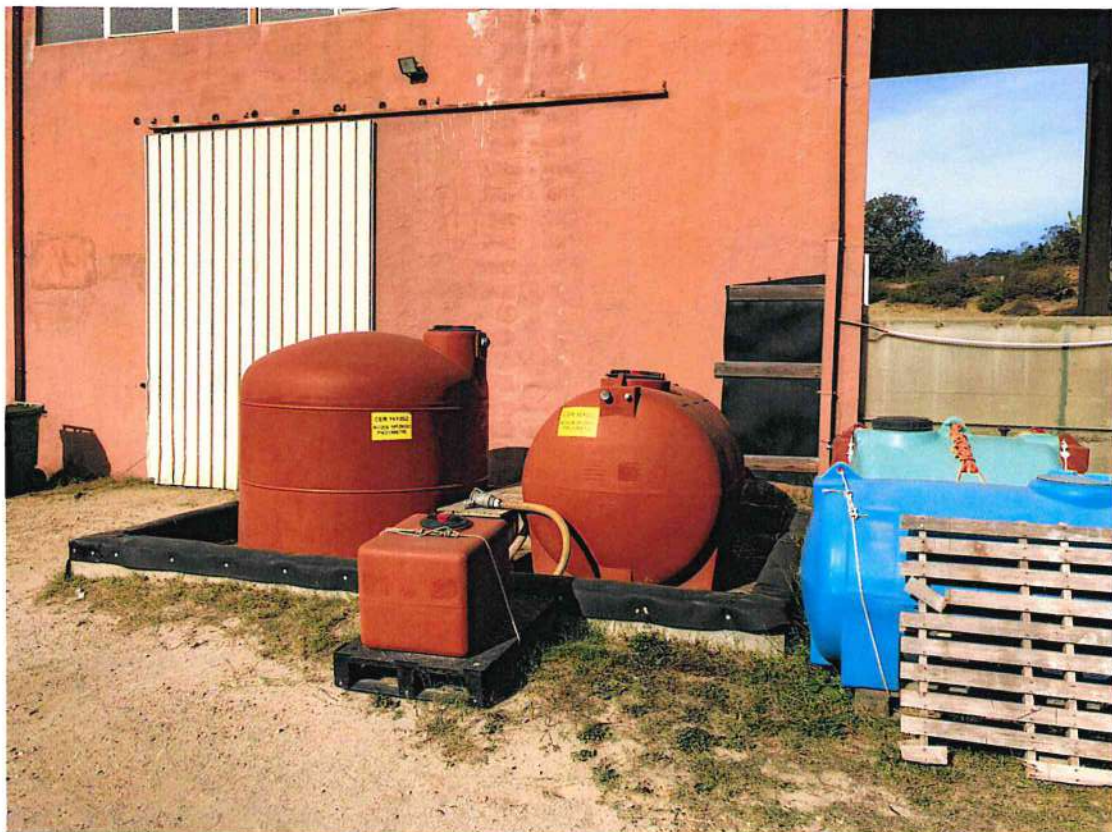
Allo stesso modo, è stata prevista una nuova area di deposito temporaneo, posta in adiacenza a quella realizzata in muratura, costituita da due serbatoi posti all'interno di una vasca di contenimento per lo stoccaggio di eventuali surplus delle acque provenienti dai piezometri (vd Figg. 14 All.2).

Figura 14: Deposito temporaneo acque di spurgo (2)

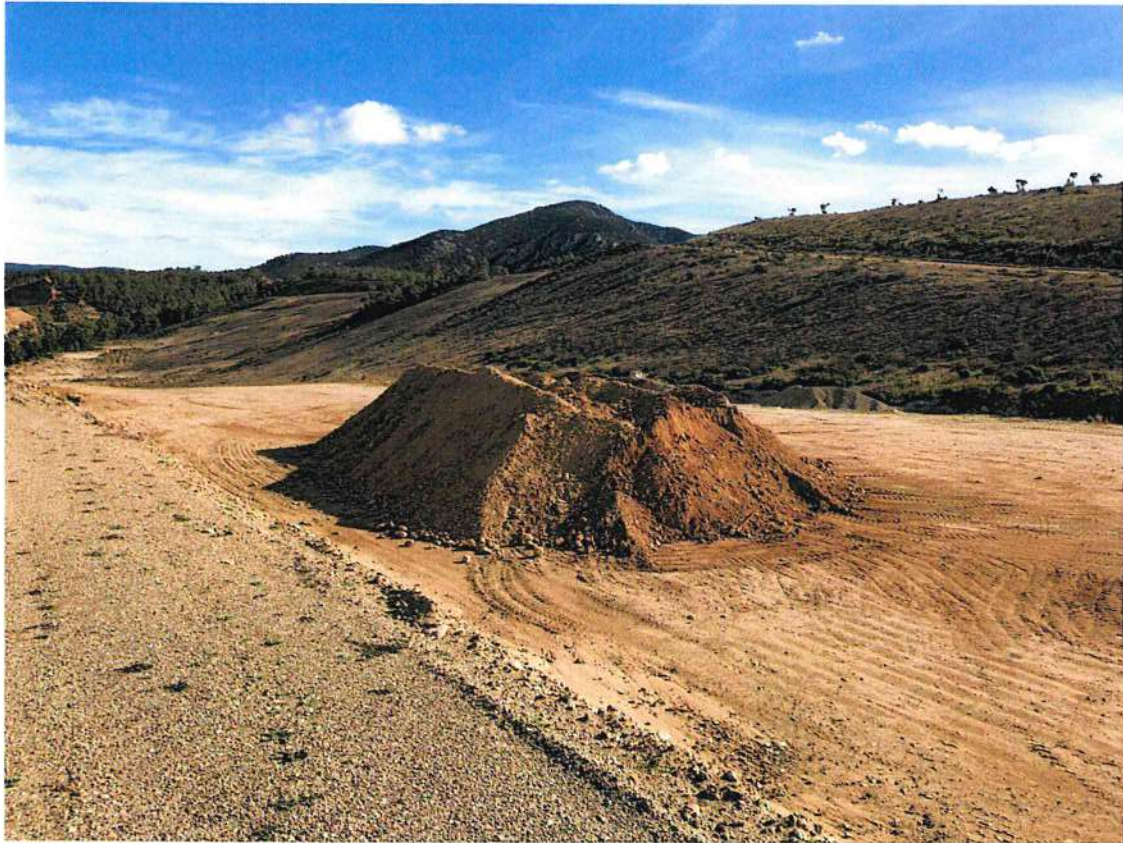
Figura 15: Materiale per la copertura giornaliera
