# PROVINCIA SUD SARDEGNA

### RELAZIONE ISTRUTTORIA

**Oggetto:** Individuazione del responsabile della contaminazione sito discarica controllata soc. Ecoserdiana - loc. S'Arenaxiu - Su Siccesu - Serdana (SU).

**D.lgs. 152/2006 Parte quarta Titolo V - artt. 244 e 245.**

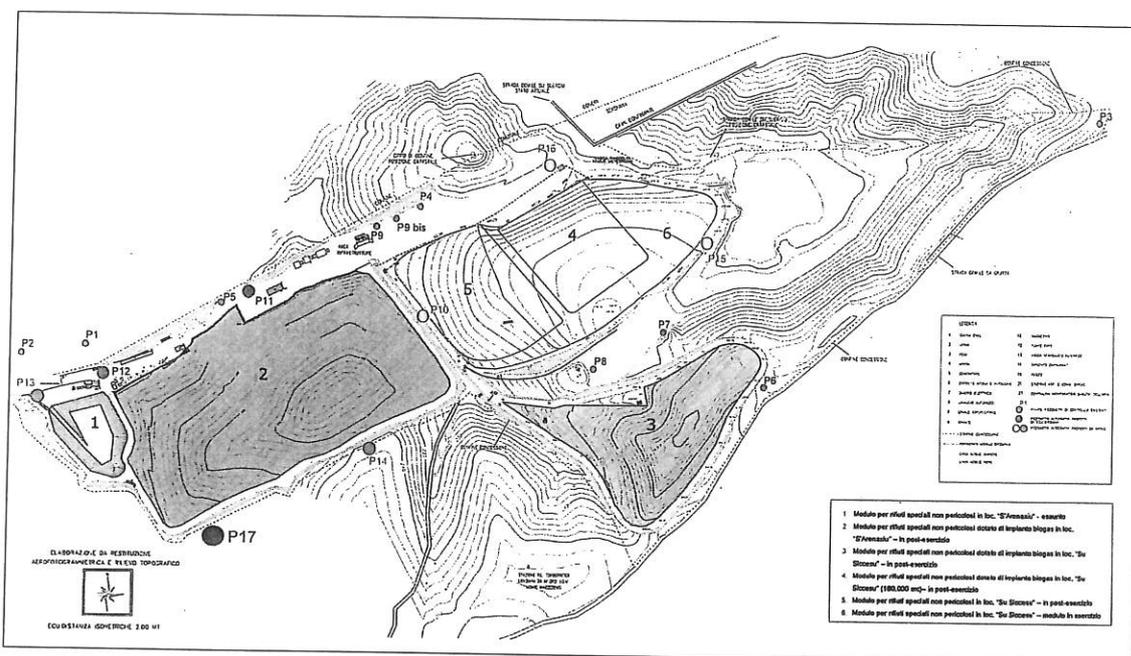
Figura 3 Ubicazione Moduli Discarica Ecoserdiana

**Mod. 1** modulo di discarica per rifiuti speciali non pericolosi in loc. S'Arenaxiu in esercizio;

**Mod. 2** modulo di discarica per rifiuti speciali non pericolosi in loc. S'Arenaxiu - chiuso in data 27.07.2004, in attività dalla metà degli anni 80';

**Mod. 3** modulo di discarica per rifiuti speciali non pericolosi in loc. Su Siccesu - chiuso in data 27.01.2004, in attività da 16.02.1996;

La localizzazione dei diversi moduli è riportata in Figura 3:

L'area della vecchia discarica risulta localizzata a circa 150 m. dal modulo 3 e 350 m. dal modulo 2, una volta conclusa tale tipologia di utilizzo il Comune ha predisposto interventi di ricolmatura e piantumazione, successivamente nel 1998 l'area è stata data in concessione alla società F.Ili Pinna snc per la realizzazione di attività estrattiva.

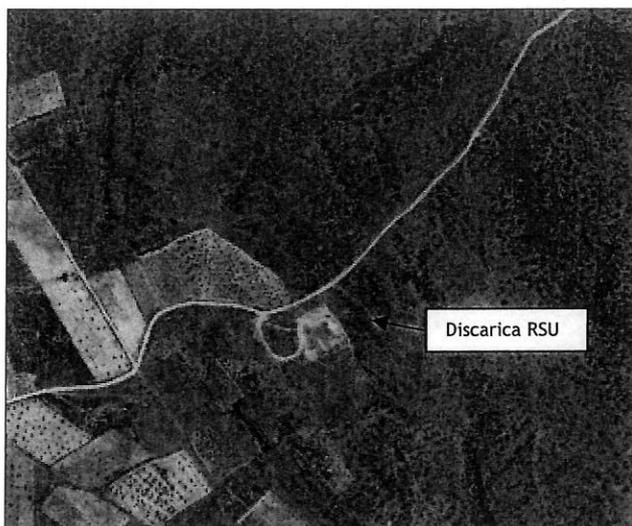
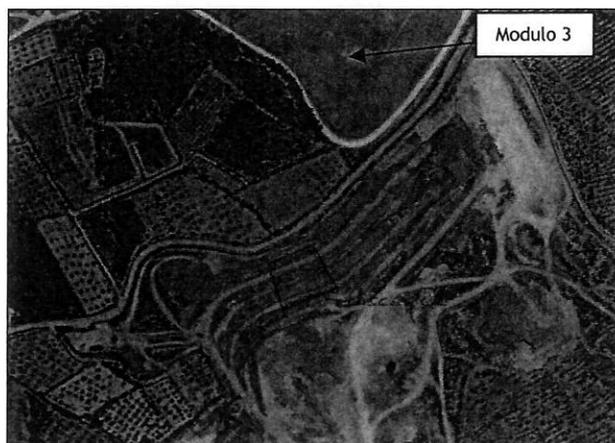
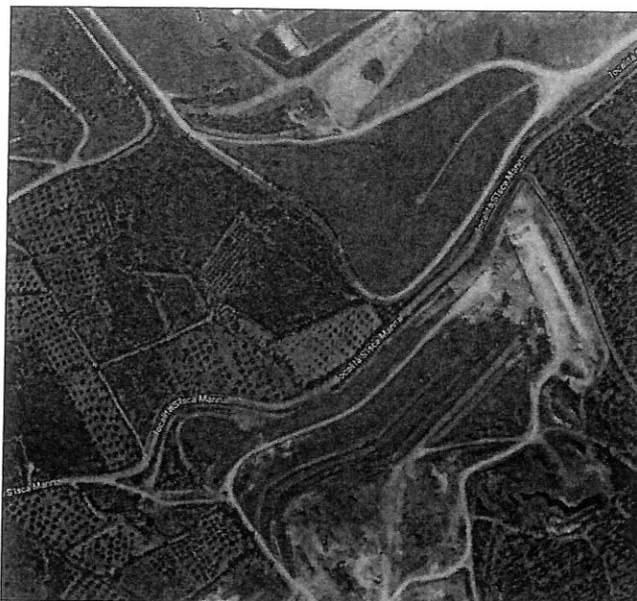
Mediante l'utilizzo delle foto aeree relative agli anni 1977, 2013 e 2019 (da Figura 4 a Figura 6) si può facilmente attestare l'evoluzione sopra descritta.

Figura 4 Stralcio ortofoto 1977

Figura 5 Stralcio ortofoto 2013

Figura 6 Stralcio ortofoto 2019

Attualmente la superficie in cui insisteva la vecchia discarica si presenta con una conformazione a gradoni dovuta all'attività estrattiva realizzata nel sito mentre sono in corso gli interventi di ripristino ambientale.

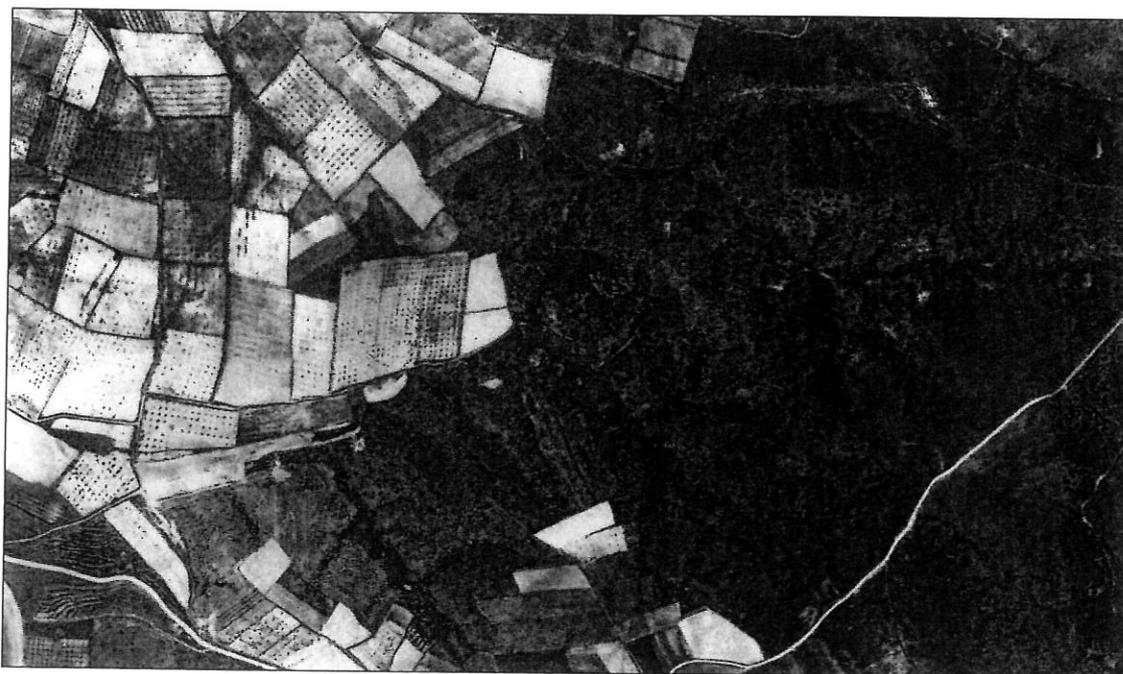
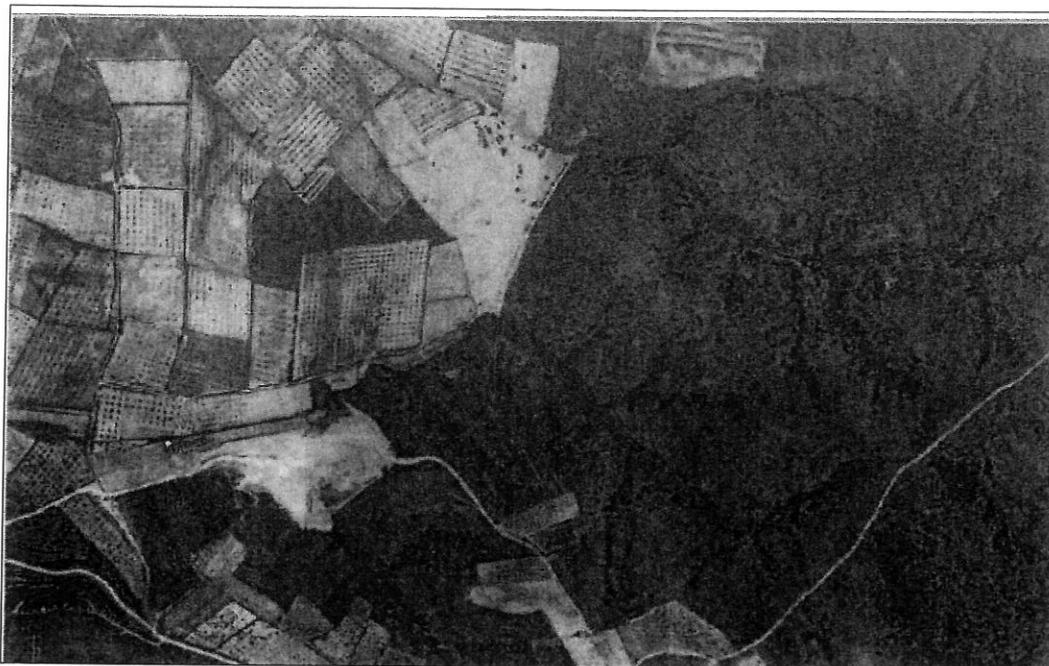
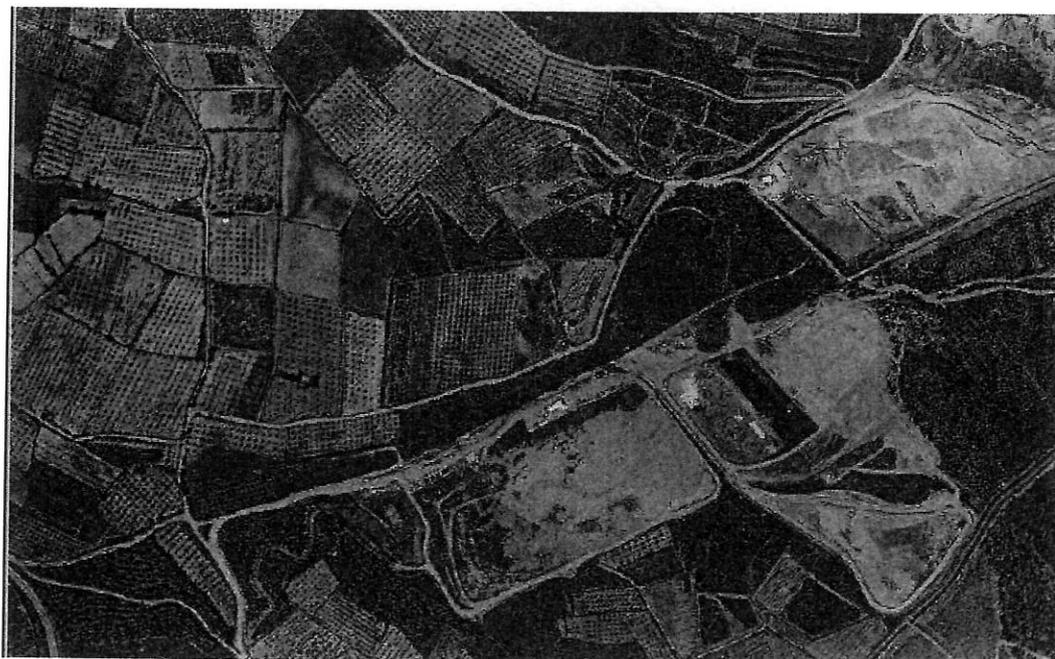
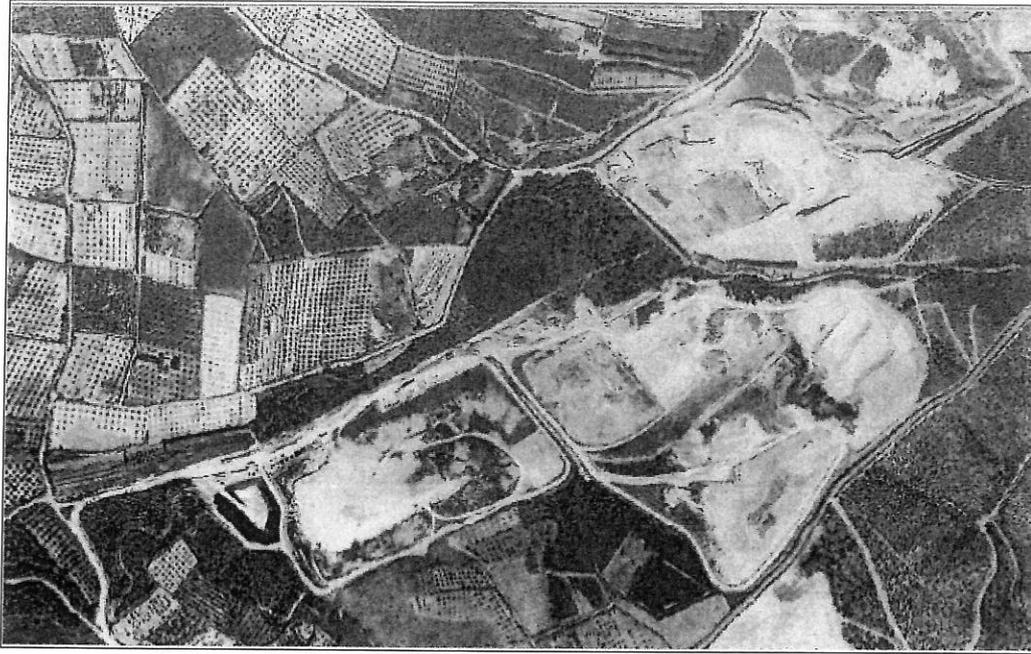
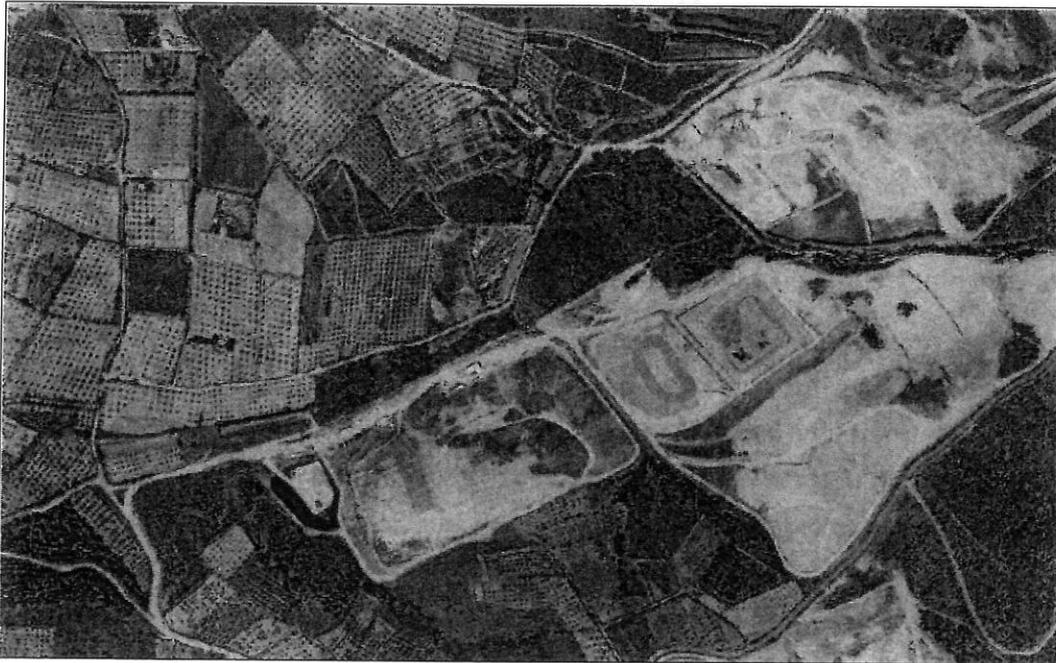
Figura 7 Foto Aerea Su Siccusu 1968 (fonte RAS Sardegna Geoportale)

Figura 8 Foto Aerea Su Siccusu 1977-1978 (fonte RAS Sardegna Geoportale)

Figura 9 Foto Aerea Su Siccusu 1998-1999 (fonte RAS Sardegna Geoportale)

Figura 10 Foto Aerea Su Siccusu 2003 (fonte RAS Sardegna Geoportale)

Figura 11 Foto Aerea Su Siccusu 2006 (fonte RAS Sardegna Geoportale)

Come documentato dalle foto aeree riportate (vedi da Figura 7 a Figura 11) è evidente che le attività sul sito sono quasi esclusivamente legate all'attività della Società Ecoserdiana titolare del diritto sull'area a partire dal 1986 per l'acquisizione dalla Sarda Granulati. Le prime evidenze del 1977 possono essere legate all'attività del precedente titolare CEM.AR Granulati Srl che come deducibile dalla Visura camerale agli atti esercitava l'attività di estrazione lavorazione materiali silicei e da costruzione in genere.

Nei moduli di discarica "S'Arenaxiu" entrati in attività nel 1986 sono stati abbancati circa 1.700.000 m<sup>3</sup> di rifiuti urbani e 800.000 m<sup>3</sup> di rifiuti industriali, successivamente a partire dal 1997 sono diventati operativi anche i moduli di discarica "Su Siccesu". Come visibile dalle foto aeree riportate in precedenza dal 1998 è visibile l'ampliamento dell'impronta della discarica.
