COMUNE DI SETZU

Verifiche di sicurezza dei canali tombati esistenti
ai sensi della DCI n.2 del 17/10/2017
- RIO SRUBIREDDU -

CENSIMENTO E SCHEDA CANALE

**CENSIMENTO CANALE TOMBATO
DEL RIO SRUBIREDDU
COMUNE DI SETZU – 1705**

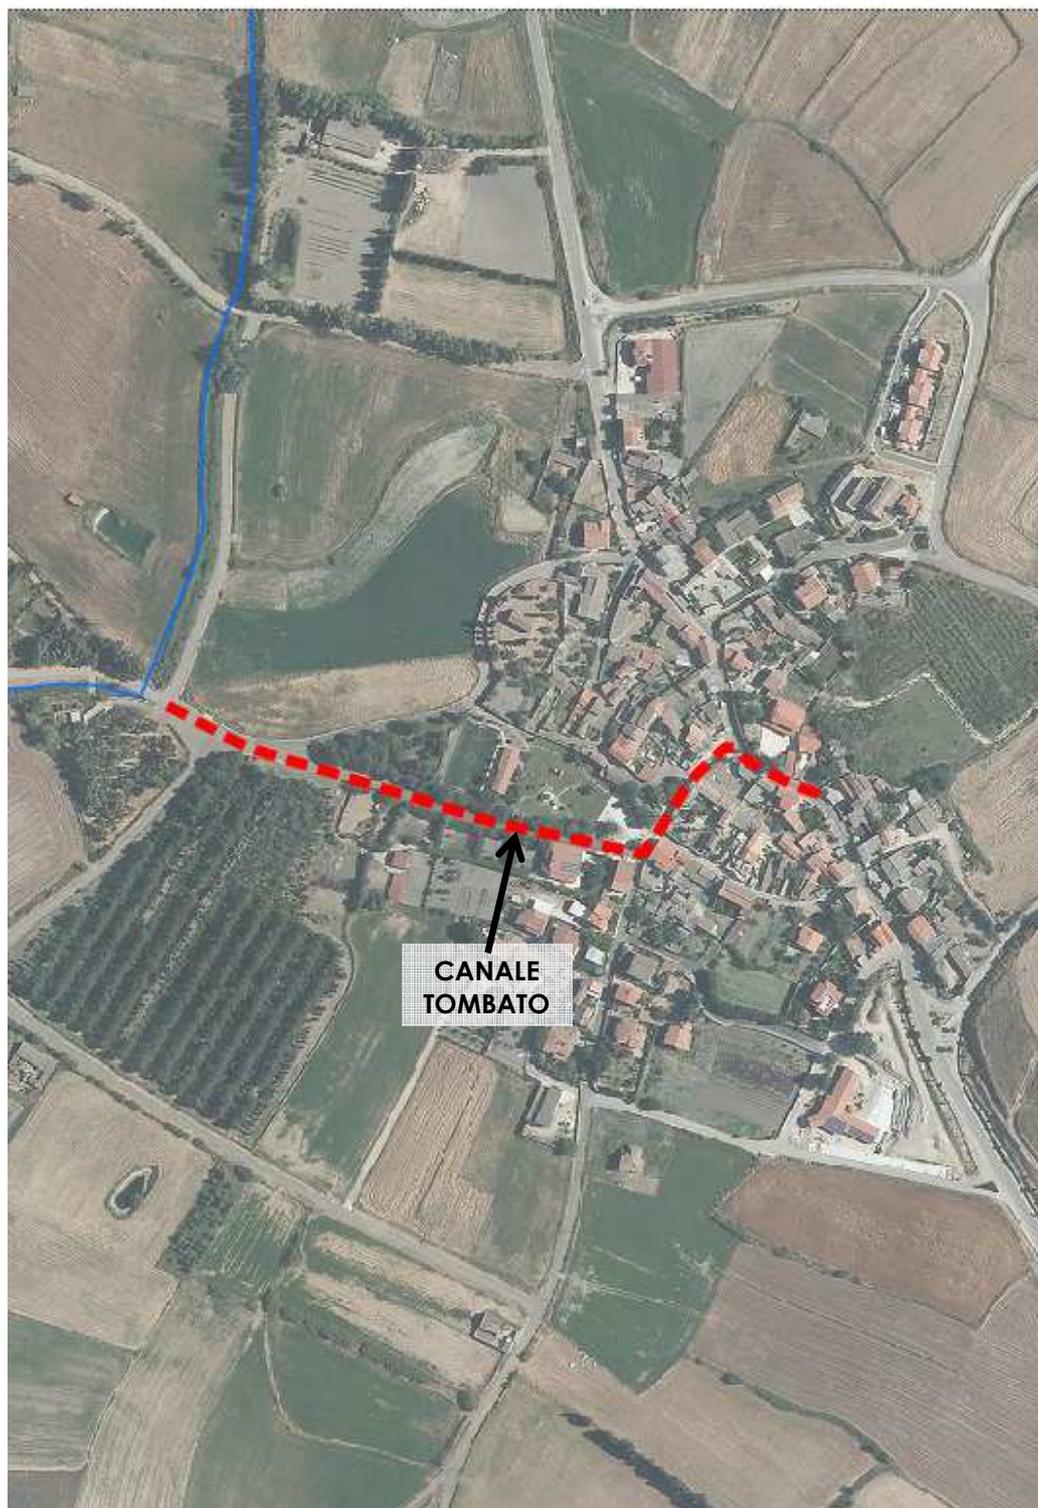
Comune	SETZU
ID	CA_I705_001

<i>Dati Anagrafici</i>			
Denominazione	SRUBIREDDU		
Asta fluviale di riferimento	RIO SRUBIREDDU		
Anno di realizzazione	N.D.	Area del bacino alla sezione d'ingresso principale (Km ²)	0.268

<i>Particolari Costruttivi</i>			
Materiale di realizzazione	CEMENTO ARMATO		
Lunghezza (m)	411		
Area sezione d'ingresso principale (m ²)	0.28 = DN 600	Area sezione di uscita (m ²)	0.90 = 0.90*1.00
Forma della sezione	INGRESSO: CIRCOLARE USCITA: RETTANGOLARE	Eventuale presenza di griglie o caditoie lungo il canale	Sono presenti caditoie solo lungo il tratto di via Marmilla
Portata di progetto (m ³ /s)	5.23 (Tr 200 anni)		
Valori riferiti alle condizioni critiche (punto 4 della Direttiva)			
Portata critica (m ³ /s)	NON VALUTABILE PER VIA DELLE RIDOTTE DIMENSIONI DEL TOMBINO Portata transitante con franco pari al 50% di quello definito dalle norme vigenti		
Tempo di ritorno critico	NON VALUTABILE Tempo di ritorno riferito alla portata critica

<i>Manutenzione</i>			
Stato di manutenzione attuale del canale	SCARSA	Anno in cui è stata effettuata l'ultima pulizia/manutenzione	Primi anni 2000
