COMUNE DI  
**TISSI**  
( PROV. DI SASSARI )

TAVOLA  
**4**

AMPLIAMENTO CIMITERO COMUNALE  
E SISTEMAZIONE AREE ACCESSORIE

PROFILO MURO:  
INDIVIDUAZIONE CRITICITA'

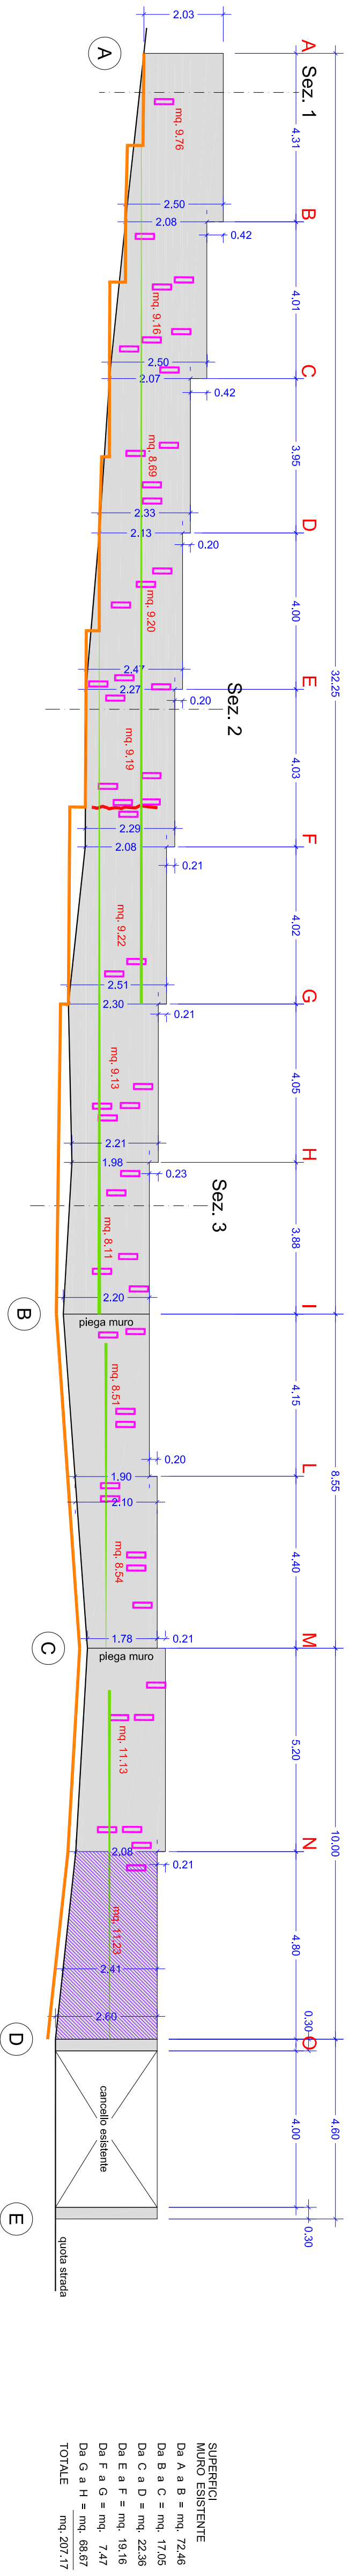
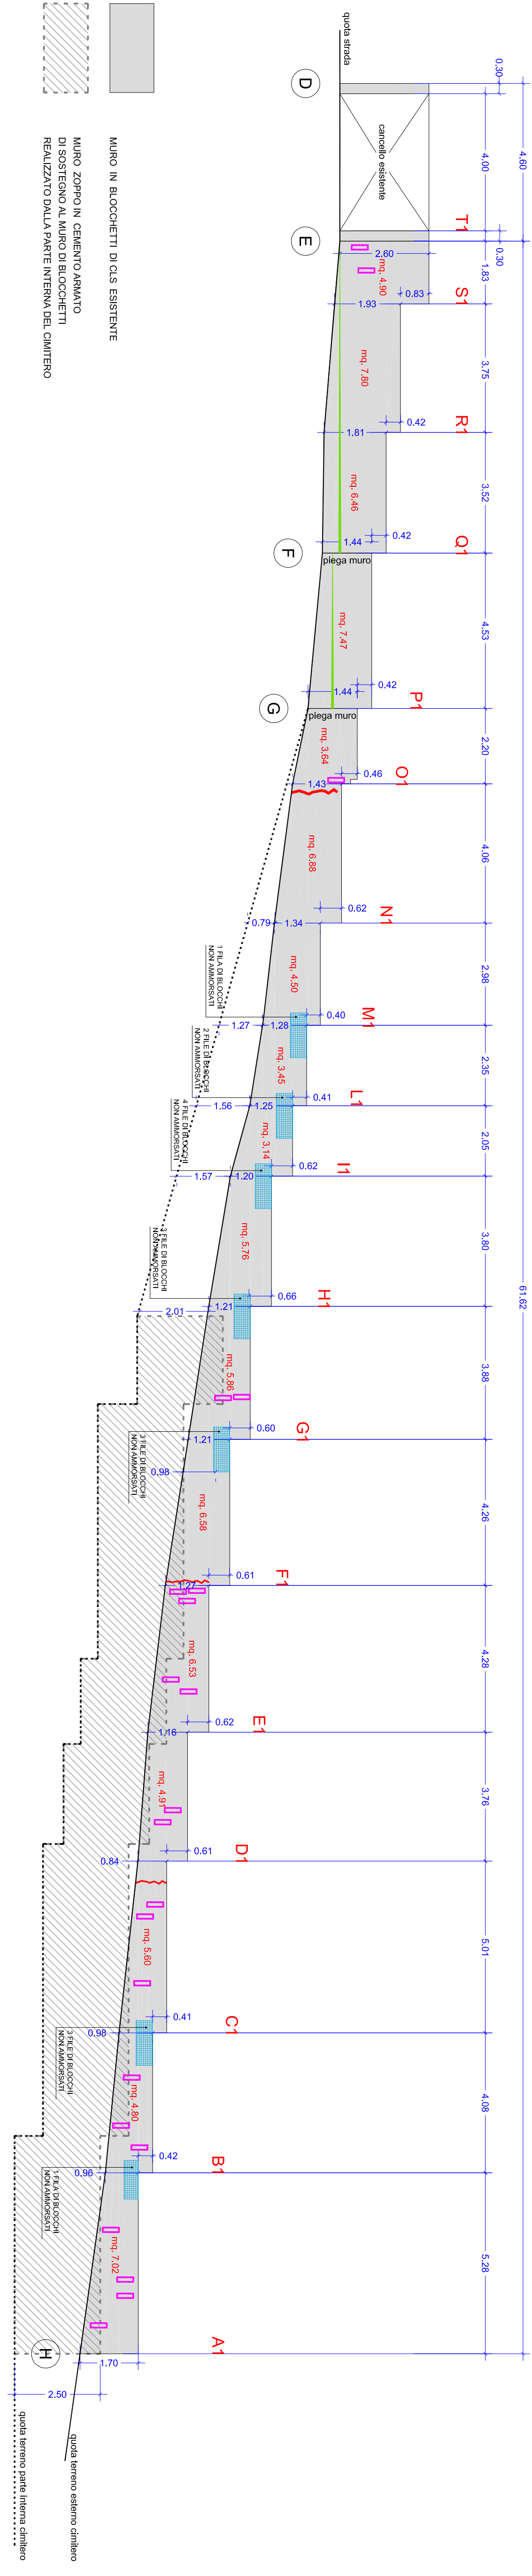
1 Fondazione muro di dimensione variabile realizzata con cls di bassa qualità e con fondo non orizzontale

2 Posa in opera dei blocchi non corretta. Sbloccato accostamento dei blocchi. Le sagomature laterali dei blocchi non si compensano. Giunti verticali non sfalsati (in alcuni tratti). Pratica attuata diffusamente sul muro come indicato su profilo dal seguente simbolo:

3 Presenza di uno o più riparti di livelloamento a diverse altezze della muratura.

4 Piano di posa non perfettamente livellato che ha pregiudicato l'allineamento dei corsi orizzontali del muro.

5 Fessurazione dei blocchi con presenza di lesioni su tutta l'altezza delle muratura.

6 Mancato ammassamento di uno o più file di blocchi.
