COMUNE DI GERGEI
Provincia del Sud Sardegna

**Manutenzione straordinaria: riqualificazione ed adeguamento funzionale del complesso
scolastico sito in via Zaccagnini in Gergei**

PROGETTO ESECUTIVO

RELAZIONE TECNICO ILLUSTRATIVA

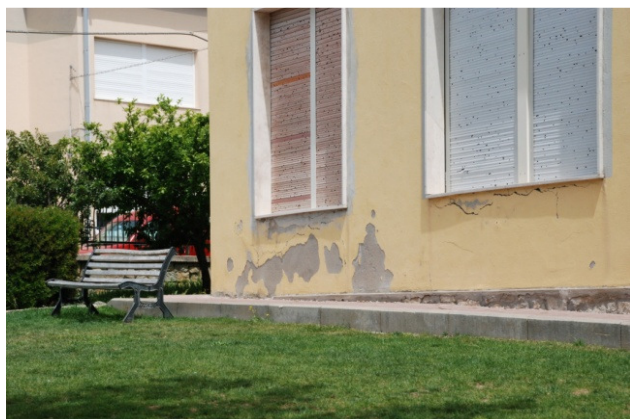
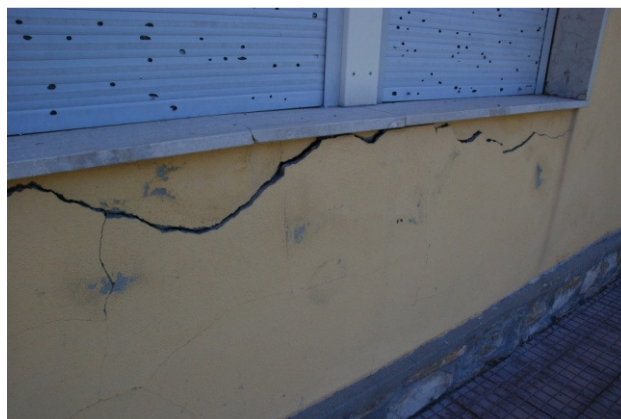
In esterna, si segnala un puntuale degrado dei sottofinestra delle bucatore al piano terreno e delle cornici in marmo delle stesse bucatore che presentano numerose lesioni e nei casi più gravi risultano spezzate.

Figure 3 e 4 - Degrado dei sottofinestra ala Sud-Ovest e particolare dell'intonaco ammalorato in distacco

- motorizzati che permetteranno l'eliminazione delle "cinghie" meccaniche attualmente presenti per la loro apertura e/o chiusura.
2. **Modellazione delle bucatore:** il piano di posa degli infissi sarà elevato a soddisfare il limite di legge e la lastra davanzale non sporgerà nell'ambiente interno, eliminando lo spigolo vivo. L'infisso verrà installato a filo interno del muro di cinta esistente, eliminando la "nicchia" citata nei punti precedenti e permettendo di coibentarne le spalle di installazione (controtelaio). A meglio definire questi due ultimi punti: tutti i fili della cornice del nuovo infisso, saranno complanari alla parete interna del muro di facciata che perderà pertanto tutte le asperità attuali mitigandone la pericolosità per impatti accidentali contro le stesse. Il sottofinestra verrà rifilato in maniera tale da rappresentare una sede ottimale per un arredo che possa fruire da spazio per il deposito delle eventuali attrezzature scolastiche. Questa eventualità non esclude la creazione di un arredo "a giorno" che possa essere liberamente accessibile e senza chiusure.

7. **Integrazione della balaustra nell'atrio di ingresso:** si integrerà la struttura per portarla ad un'altezza uguale o maggiore al limite di legge
 8. **Ripristini e tinteggiature:** tutte le opere in progetto prevedranno la necessità di operare dei ripristini murari fino alla ricostituzione, laddove necessario, dell'intonaco di finitura, al civile liscio. Si precisa che appare d'uopo, operare dei ripristini puntuali esterni in corrispondenza dei sottofinestra di alcune finestre del piano terreno poiché l'intonaco in questi punti si presenta gravemente danneggiato. Per quel che concerne le tinteggiature,

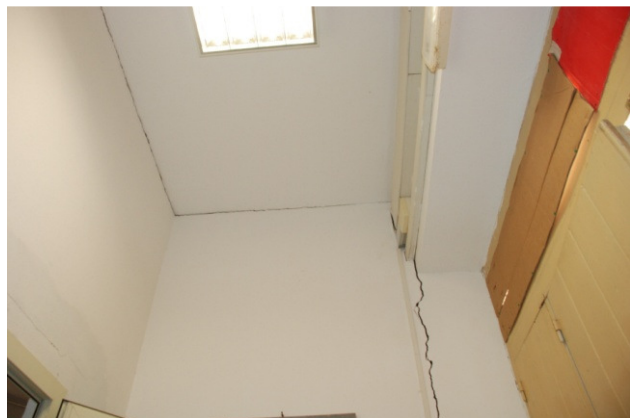
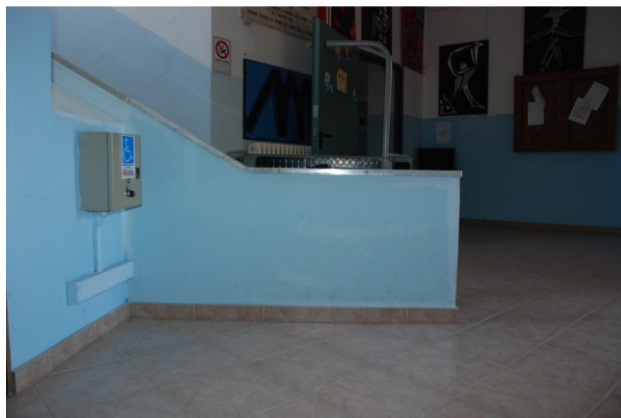
Partendo dall'atrio d'ingresso, si identifica una grave lesione che interessa la bussola d'ingresso allo stabile (ingresso principale). In quest'ambiente si segnala altresì la presenza di una balaustra di un'altezza inadeguata e al di sotto dei limiti consentiti, che funge da invito alla prima rampa di scale che conduce al secondo livello e che sul suo lato interno accoglie l'apparato del servo scala.

Figura 5 e 6 - Lesioni della bussola d'ingresso allo stabile e balaustra sottodimensionata nell'atrio d'ingresso

6. **Manutenzione della bussola di ingresso:** la bussola di ingresso appare lesionata all'interfaccia con le strutture alle quali è connessa (murature perimetrali e solaio superiore), sarà necessario pertanto mantenerla riconnettendola intimamente alle strutture citate. Come già citato, questo intervento precede la sostituzione della porta di ingresso infissa nella muratura della bussola.

La bussola di ingresso verrà scarificata nell' interfaccia muro della bussola - murature perimetrali portanti e nell'interfaccia muro della bussola - solaio interpiano. La scarificazione sarà seguita dalla creazione degli alloggiamenti per la riconnessione della stessa con i muri perimetrali e con il solaio superiore. Il tutto tramite inghisaggio di barre metalliche.

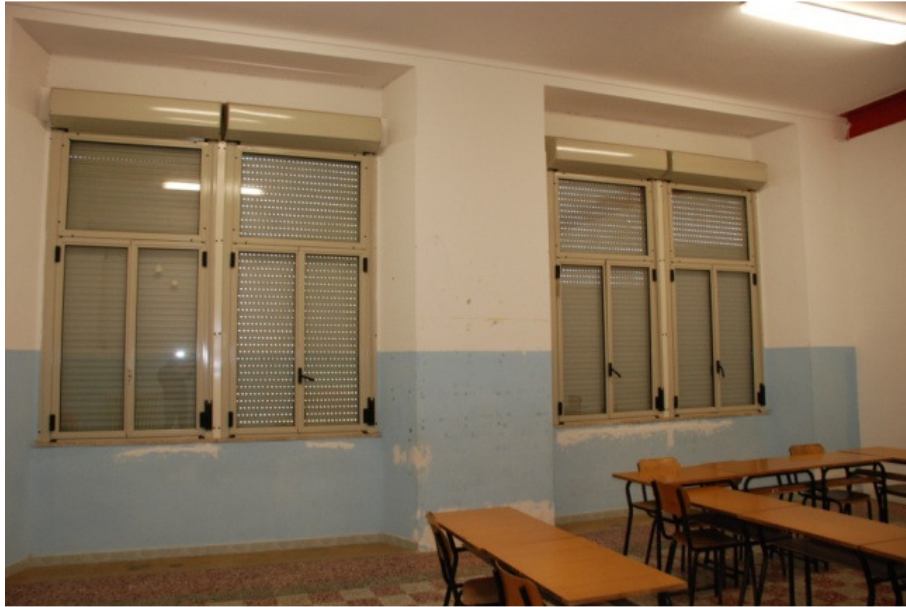
Le aule al primo livello e al secondo livello sono caratterizzate da ambienti ampi con soffitti molto alti; gli infissi esterni sono all'attualità da considerarsi obsoleti e non soddisfacenti gli attuali limiti normativi in termini di sicurezza, comfort termico e di mitigazione acustica; gli infissi interni come i precedenti appaiono superati e degradati. Le considerazioni nell'ultimo periodo delineano una condizione critica in termini di comfort termico delle aule, situazione che viene peggiorata dall'osservazione di danni alle strutture di alcuni degli infissi esterni che a seguito di eventi climatici straordinari sono stati puntualmente divelti dalla loro sede originaria e che sono stati riportati in sede attraverso l'utilizzo di schiume poliuretaniche che non sono da considerarsi una soluzione duratura ed efficace, ancorché rimedio tampone di una situazione di emergenza.

Gli infissi sono altresì caratterizzati da un piano di posa al di sotto dei limiti di legge attuali e infissi all'interno di nicchie che all'epoca di edificazione dello stabile erano uno standard per la costituzione delle "mazzette" (spalle di ancoraggio). Si identificano pertanto quattro spigoli vivi verticali lungo la parete esterna delle aule.

Figura 7 - Infissi esterni esistenti

1. **Sostituzione degli infissi esterni (finestre delle aule) :** i nuovi infissi supereranno i limiti strutturali degli esistenti poiché caratterizzati da singolo telaio (attualmente le singole bucatore sono occupate da due infissi binati e connessi in mezzera tramite l'unione dei telai laterali). Saranno del tipo ad ante scorrevoli superando la maggiore pericolosità delle ante a battente, che oltre che rappresentare ostacolo al transito in loro prossimità, possono essere oggetto di scardinamento volontario anche da parte di un giovane alunno. Le ante saranno dotate di serratura che non permetterà la loro apertura non autorizzata, cosa che è possibile all'attualità. Le nuove superfici vetrate rispetteranno i limiti di legge termoacustici e si sottolinea come le stesse dovranno essere certificate per essere caratterizzate da un fattore solare inferiore al valore di 0,35. Questo valore consente un maggior comfort estivo poiché rappresenta la frazione di energia solare che effettivamente andrà a riscaldare l'ambiente interno. La sostituzione degli infissi comprende ancora, l'installazione di nuovi avvolgibili

Le criticità riscontrate negli infissi esterni esistenti sono tali da imporre una loro sostituzione

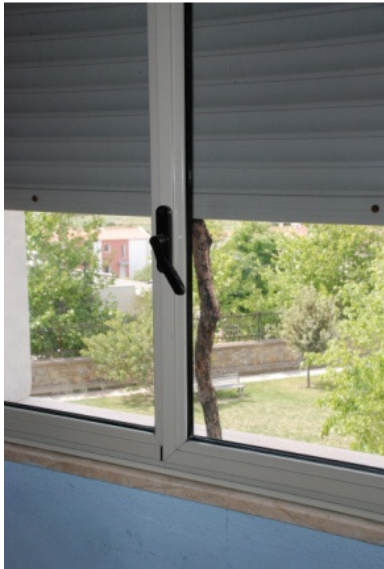
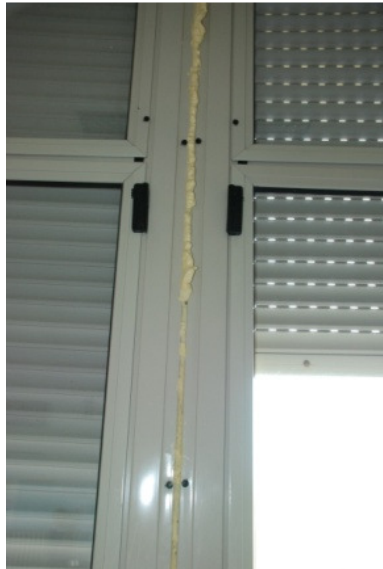
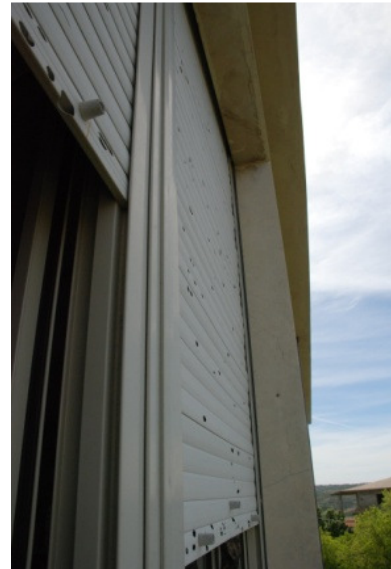
Figura 8, 9 e 10 - Degrado degli infissi esterni e degli avvolgibili

Si provvede ad alimentare i motori degli avvolgibili e a realizzare il sistema di controllo dell'apertura e chiusura degli stessi

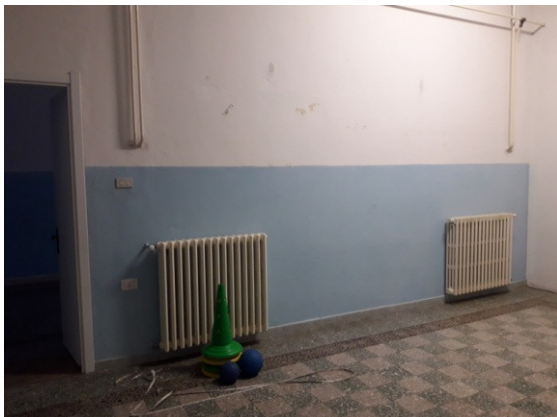
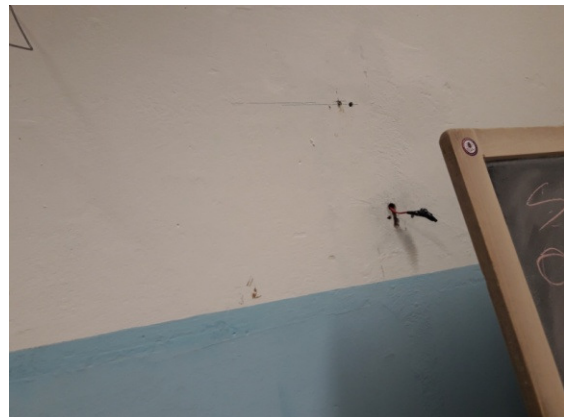
impiantistiche elettriche e di trasmissione dati necessarie. Non si è altresì separata la gestione dei caloriferi che tuttavia risultano presenti in tutti e due i vani derivati.

Figura 11 e 12 Assenza di controllo termostatico nell'aula "ex attività ludiche" e termostato demolito nell'aula "5"

In quest'aula è necessario provvedere all'installazione di un nuovo termostato, ora mancante che comanderà una uovo elettrovalvola che sezionerà l'impianto di riscaldamento che prima era comune all'interno della ex sala attività ludiche, rendendo i caloriferi dell'aula 7 indipendenti.

In questo caso si tratta della mera re-installazione del termostato, ora demolito, che andrà a comandare l'elettrovalvola dedicata.

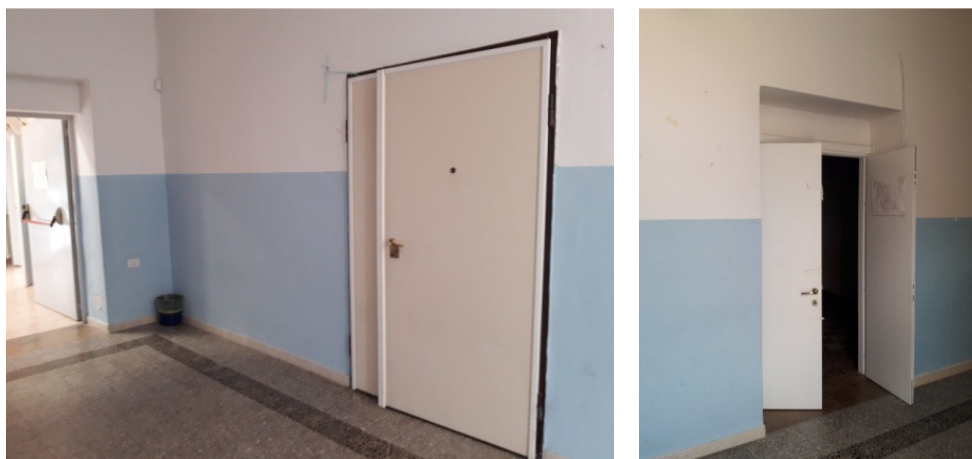
Figura 13 e 14 - Tipologia delle porte interne in demolizione

3. **Sostituzione degli infissi interni (porte delle aule e porta della bussola di ingresso):** gli infissi interni saranno dotati di pannello coibente al fine di migliorarne le performances termoacustiche poiché anche se non requisito di legge contribuiranno all'efficiente mantenimento di un migliore clima termo-acustico. Nel caso delle due aule che attualmente sono dotate di porta blindata leggera, la stessa verrà demolita e sostituita poiché non più necessarie. In particolare l'aula ora aula informatica perderà la sua funzione. Si provvederà alla sostituzione della porta della bussola di ingresso (anch'essa oggetto di manutenzione) poiché danneggiata e non più efficiente.

Si provvede alla sostituzione delle porte interne delle aule mediante rimozione delle esistenti comprensiva della rimozione dei controtelai.

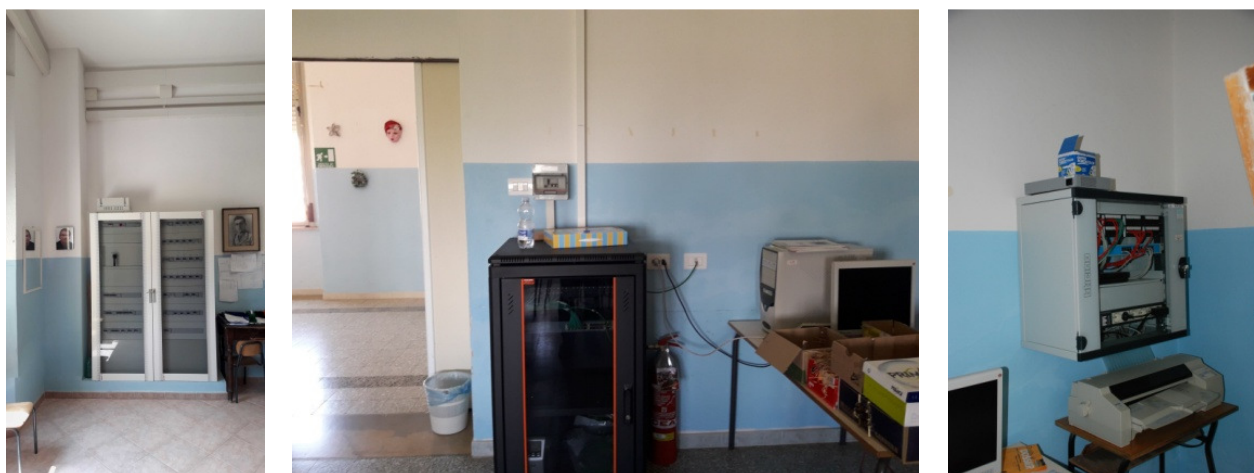
Figura 15, 16 e 17 - Punti di recapito e di raccordo delle integrazioni impiantistiche: quadro elettrico in bidelleria e racks con i dispositivi di gestione della rete dati nella aula informatica

5. **Integrazioni impiantistiche:** sarà necessario integrare gli impianti elettrico, di trasmissione dati (cablato e Wireless) e di controllo termico. Nelle aule ex sala attività ludiche si provvederà a costituire un quadro prese e dati per l'installazione della lavagna elettronica (LIM) e in una delle stesse aule verrà implementato il sistema di controllo dell'impianto di riscaldamento attraverso l'installazione di nuova elettrovalvola e di nuovo termostato. Verrà ripristinato altresì il termostato nell'aula 5. Sarà inoltre necessario cablare i controlli e le alimentazioni degli avvolgibili elettrici. Ogni singola ala dell'edificio verrà inoltre coperta da segnale wireless attraverso l'installazione di un antenna per ala per ogni piano. Tutte le soluzioni impiantistiche previste dovranno essere controllate nel quadro presente in bidelle ria al piano terra per quel che riguarda tutti i controlli elettrici citati e nell'aula informatica al piano primo per quel che riguarda le linee dati, cablate e wireless.

Nelle aule che ne sono sprovviste (aula 6 e 7 al piano terreno), verranno integrate le prese dati.

Ogni ala del fabbricato, per ogni piano, verrà servita da antenna Wi-Fi. dedicata.
