SCHEDA D-02

L'unità minima di intervento 2 fa angolo tra le vie Cesare Battisti e Giuseppe Garibaldi.

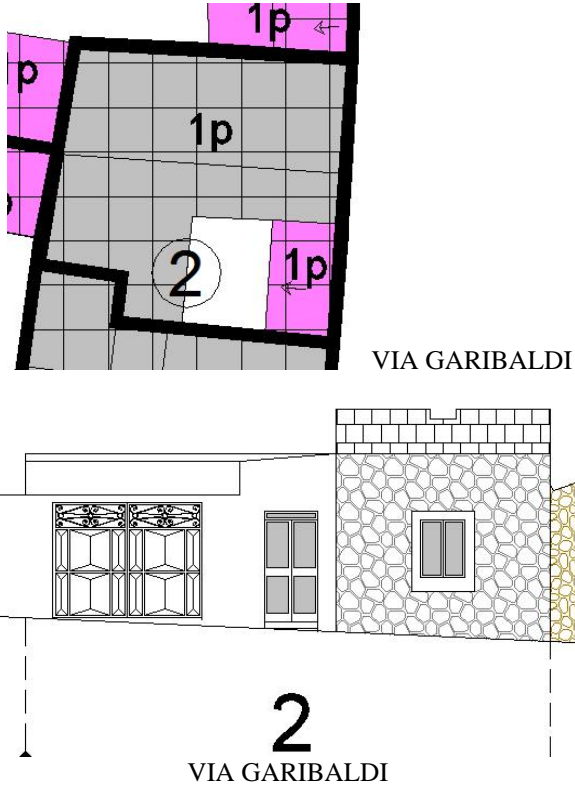
STATO ATTUALE

STATO DI CONSERVAZIONE: CATTIVO - RUDERE					
PERIODO DI COSTRUZIONE:	PRIMA DEL '40	PRIMA DEL '69 NON DOCUMENTATA	PRIMA DEL '69 CON VARIANTI	DOPO IL '69	AREA LIBERA
TIPOLOGIA :	A CORTE ANTISTANTE	A CORTE RETROSTANTE	A CORTE DOPPIA	A PALAZZU	NON DEFINIBILE STORICAMENTE
ANALISI STORICO-TIPOLOGICA E DEI MATERIALI					
PIANO	CARATTERISTICHE STRUTTURALI	COPERTURA E MANTO DI COPERTURA	RIVESTIMENTI ESTERNI		
TERRA	MURATURA IN PIETRA E MATTONI CRUDI/BLOCCHETTI	PIANTA/ETERNIT	INTONACO/TINTEGGIATURA		
PRIMO	-	-	-		
SECONDO	-	-	-		
PIANO	DESTINAZIONE D'USO	ELEMENTI DI PREGIO	INFISSI E OSCURAMENTI		
TERRA	-	-	ALLUMINIO		
PRIMO	-	-	-		
SECONDO	-	-	-		
ELEMENTI ANOMALI					
CLASSE DI TRASFORMABILITA' D		INTERVENTI CONSENTITI RT			
VOL. CONFERMATO533.00.....		VOL. (NE)/.....		VOL. DI PROGETTO 533 MC	
PRESCRIZIONI: RIMOZIONE E SOSTITUZIONE DEGLI ELEMENTI ANOMALI E RISTRUTTURAZIONE
