SCHEDA C-13

L'unità minima di intervento 13 si affaccia sulla via Cesare Battisti, è costituita da un volume a due piani.						STATO ATTUALE	
<div>DATI METRICI</div> <div>Superficie Lotto: 245.04 mq</div> <div>Volume esistente: 912.00 mc</div> <div>Indice Fondiario (If): 3.72 mc/mq</div>			<div>DATI CATASTALI</div> <div>Foglio: 25 A</div> <div>Mappale:</div>				
<div>

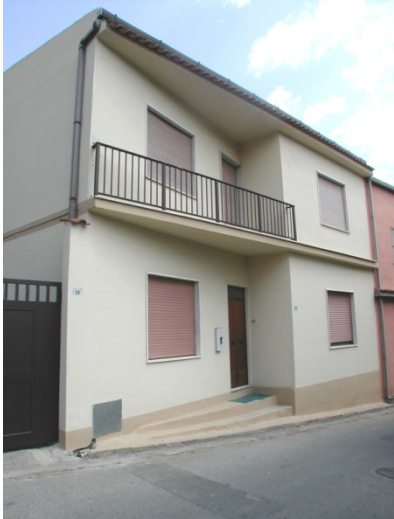
</div>	
STATO DI CONSERVAZIONE: BUONO							
PERIODO DI COSTRUZIONE:		PRIMA DEL '40	PRIMA DEL '69 NON DOCUMENTATA	PRIMA DEL '69 CON VARIANTI	DOPO IL '69	AREA LIBERA	
TIPOLOGIA :		A CORTE ANTISTANTE	A CORTE RETROSTANTE	A CORTE DOPPIA	A PALAZZU	NON DEFINIBILE STORICAMENTE	
ANALISI STORICO-TIPOLOGICA E DEI MATERIALI							
PIANO	CARATTERISTICHE STRUTTURALI		COPERTURA E MANTO DI COPERTURA		RIVESTIMENTI ESTERNI		
TERRA	LATERO-CEMENTO		-		INTONACO/TINTEGGIATURA		
PRIMO	LATERO-CEMENTO		DOPPIA FALDA/ETERNIT		INTONACO/TINTEGGIATURA

SECONDO	-		-		-		
PIANO	DESTINAZIONE D'USO		ELEMENTI DI PREGIO		INFISSI E OSCURAMENTI		
TERRA	RESIDENZIALE		-		LEGNO/AVVOLGIBILI		
PRIMO	RESIDENZIALE		-		LEGNO/AVVOLGIBILI		
SECONDO	-		-		-		
ELEMENTI ANOMALI							
Avvolgibili; ringhiere metalliche e balconi aggettanti non paralleli con la muratura perimetrale.							
CLASSE DI TRASFORMABILITA'			INTERVENTI CONSENTITI				
C			RT				
VOL. CONFERMATO912.00 MC.....			VOL. (NE)...../.....		VOL. DI PROGETTO 912MC		
PRESCRIZIONI: RIMOZIONE E SOSTITUZIONE DEGLI ELEMENTI ANOMALI							
						SISTEMAZIONE PREVISTA	
<div>
